Fonctionnement écologique du bassin maritime de la Rance

Volet : Herbus *version du 15 mars 2024*

Rapport diagnostic & Suggestions pour le plan de gestion des sédiments de la Rance

Par le
Conseil Scientifique du Plan de Gestion des Sédiments de la Rance

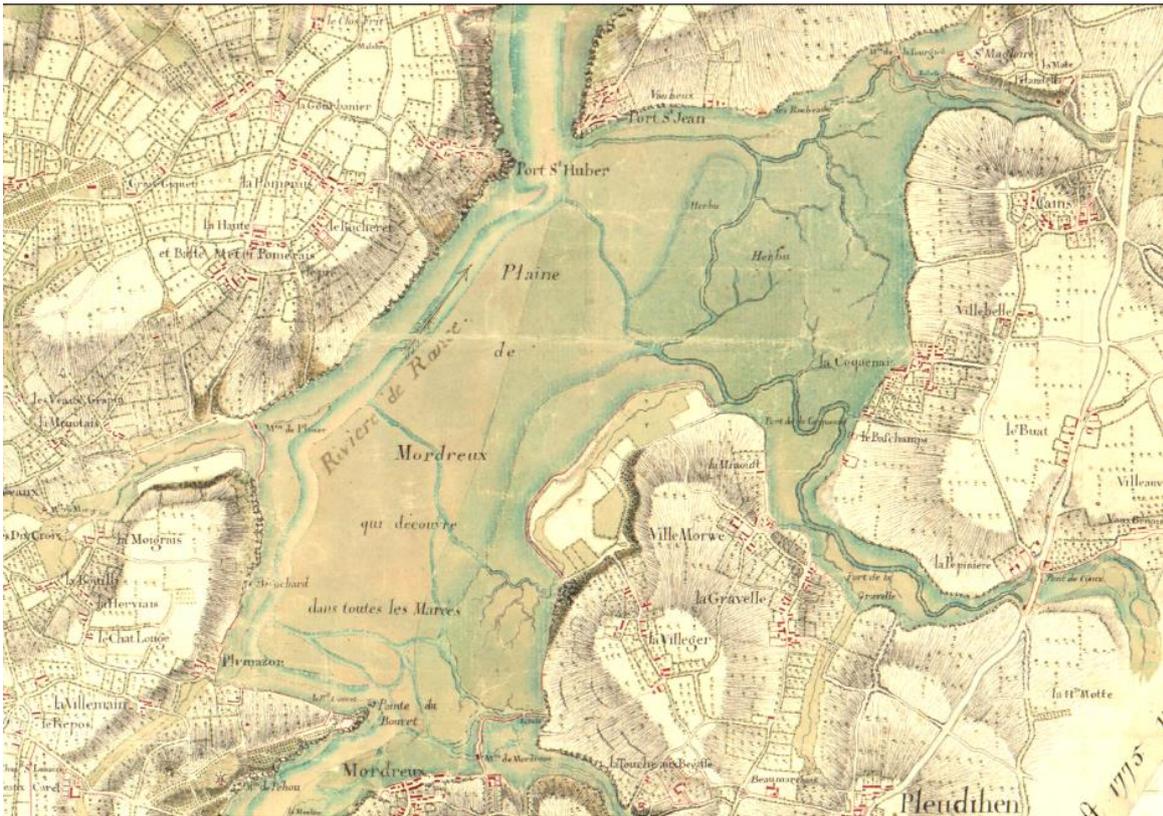
Fig. 1 - Carte des Ingénieurs Géographes (1775-1776) : extrait de la carte entre les Ports St-Jean et St-Hubert et Mordreuc

La première représentation cartographique des herbues en Rance a été réalisée par les Ingénieurs Géographes en 1775-1776. Cette carte souligne l'existence du vaste herbu des Bas Champs, le plus important en termes de surface (Fig. 1), d'une frange d'herbu de 140 m de large dans l'anse du Minihic au sud-ouest, d'un herbu autour du « Camp Viking », ainsi que dans l'anse de la Souhaitier, et dans l'anse de ville Es rats (au Nord de la Souhaitier). A l'Ouest de la Ville Ger, s'étend aussi un herbu sur 350 m de large jusqu'à Mordreuc. La carte révèle la présence d'un « mollier herbu » en Rance maintenant fluviale dans la partie sud-ouest de la plaine de Taden.

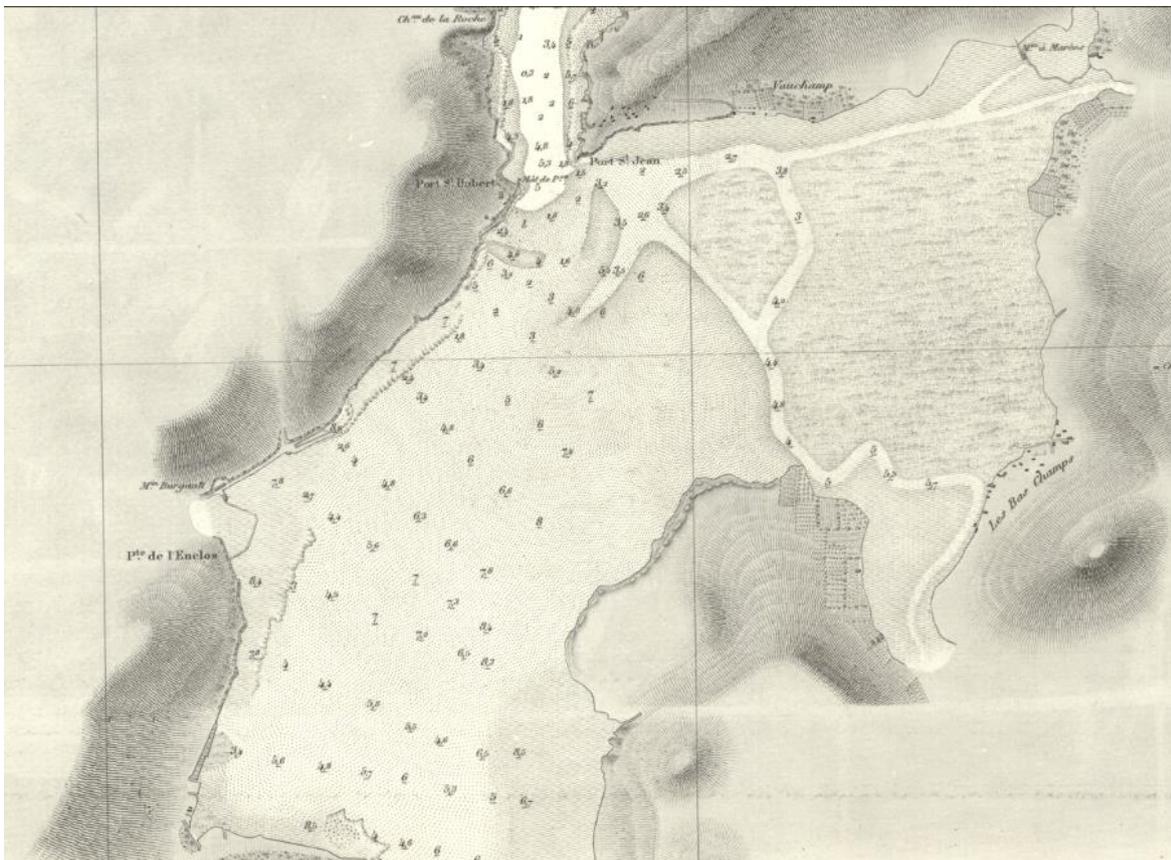
Fig. 2 - Carte du Service Hydrographique de la Marine (SHOM) publiée en 1889 à partir d'un plan levé en 1883 par M. Caspari

Sur la première carte marine réalisée en 1889 par le Service Hydrographique de la Marine, les herbues couvrent une vaste zone dans le secteur des Bas Champs (Fig. 2).

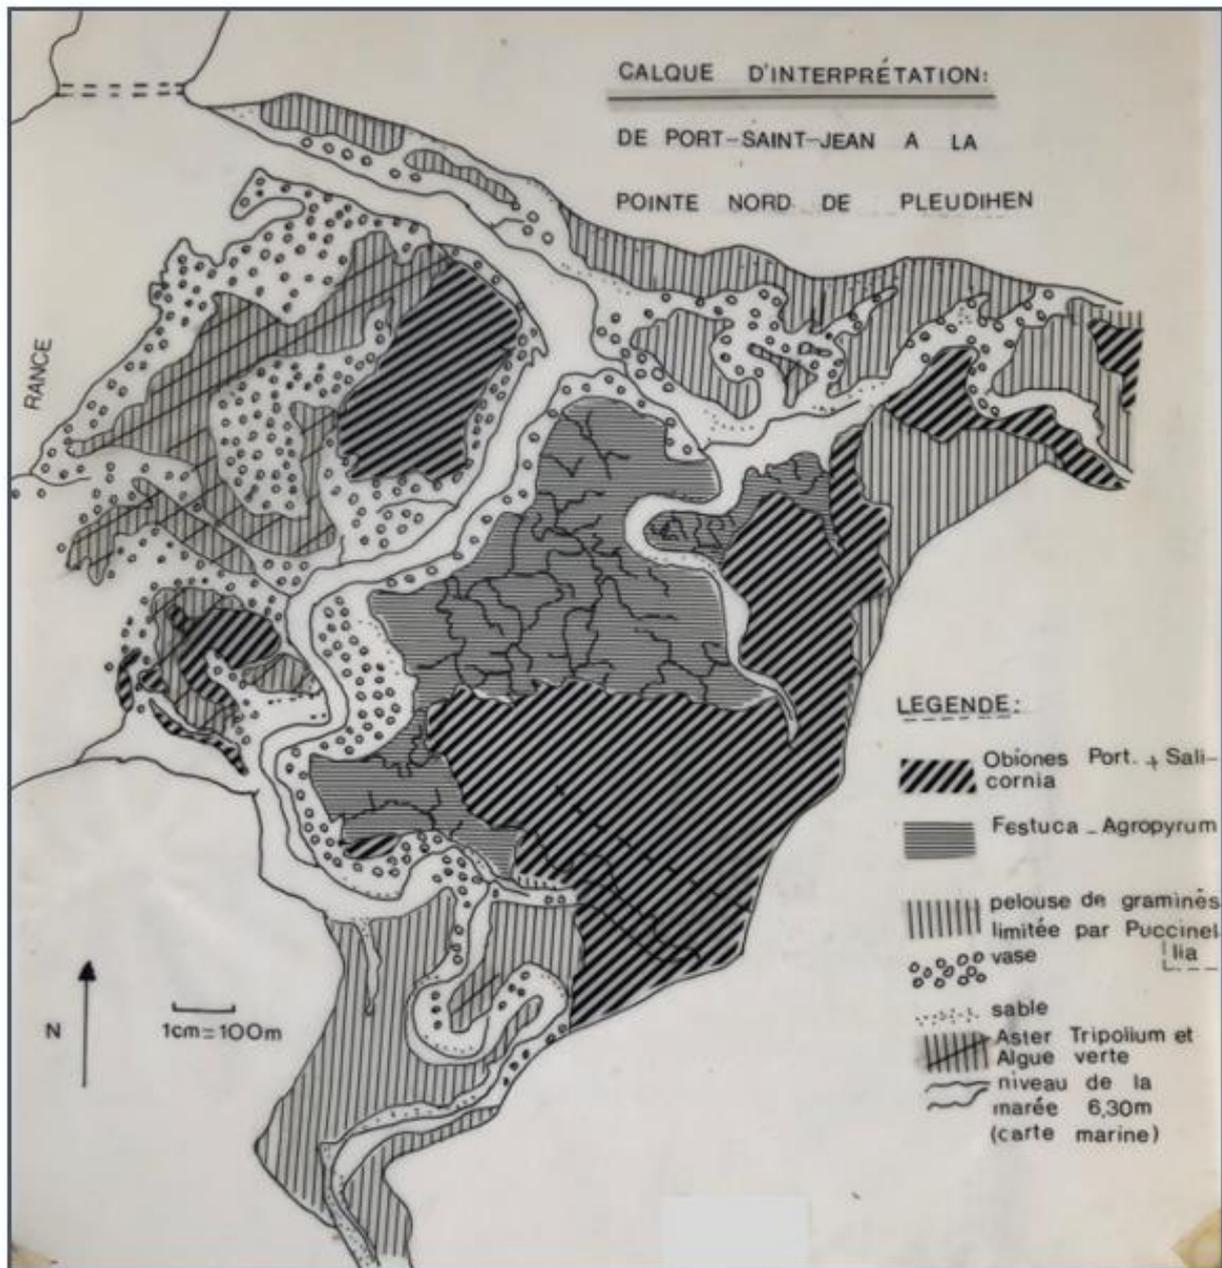
Fig. 3 - Carte des ceintures végétales de l'herbu des Bas Champs par J. Denis en 1980

Cette carte illustre la répartition de la végétation de l'herbu à partir des 3 ceintures végétales suivantes ; (1) *Obione portulacoïdes* + *Salicornia*, (2) *Festuca rubra* + *Agropyrum*, (3) pelouse de graminées limitée par *Puccinellia*. Grâce à ce document de référence, nous avons accès à la zonation végétale de l'herbu telle qu'elle apparaissait il y a 43 ans, soit 14 ans après le début de fonctionnement de l'UMR.

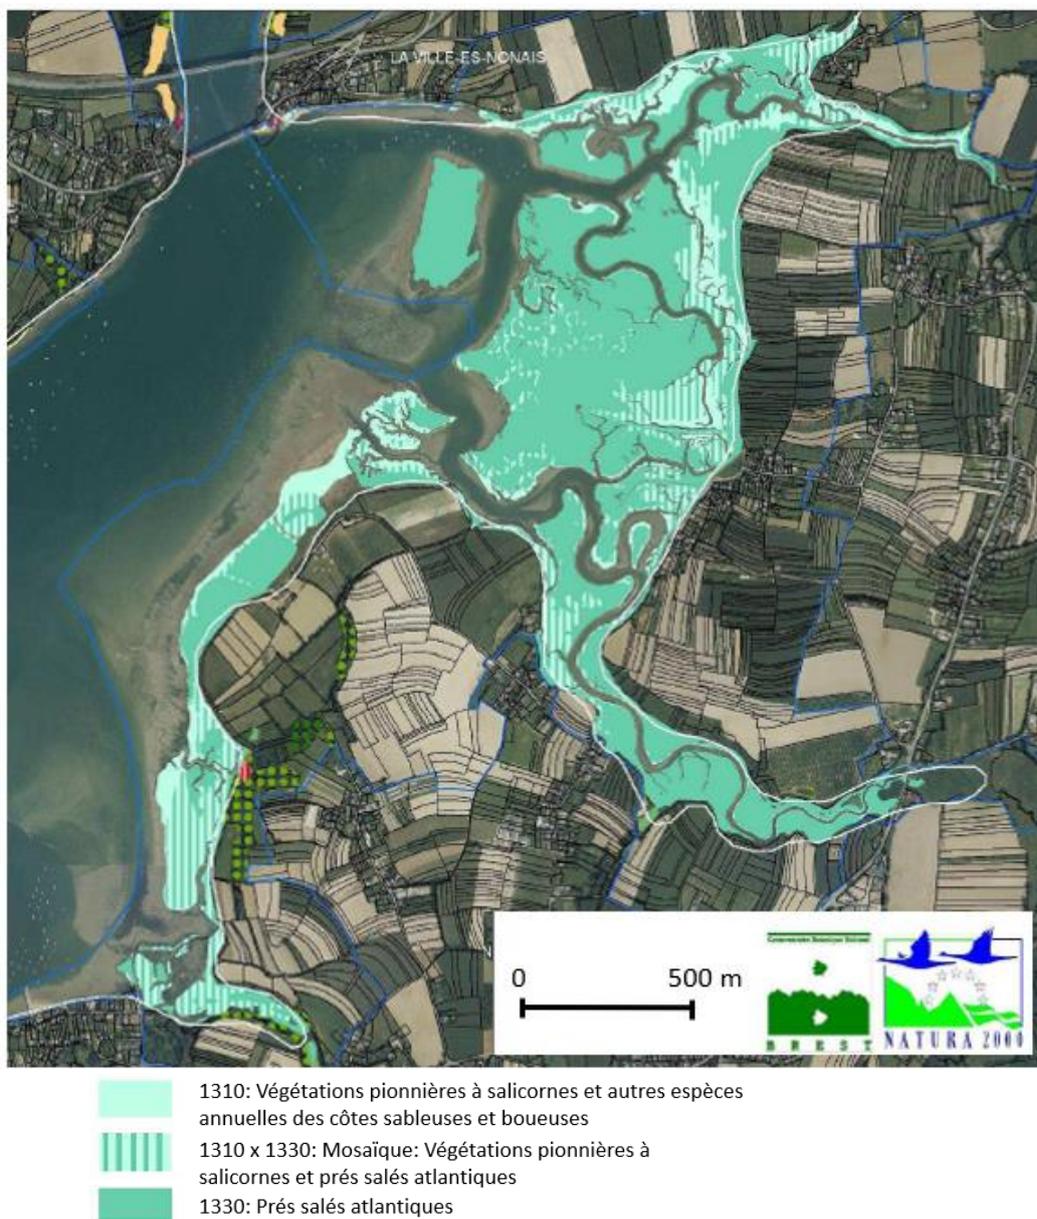
Fig. 4 – Extrait de la carte des habitats communautaires de Pleudihen-sur-Rance (Bougault *et al.*, 2003)

Le site d'étude FR5300061 « Estuaire de la Rance », d'une superficie de 2788 ha fait partie du réseau Natura 2000, au titre des directives Habitats. Une première cartographie des habitats terrestres a été réalisée en 2003 par le Conservatoire Botanique National de Brest (Bougault et al., 2003). Cette cartographie des habitats de l'estran a été réalisée au moyen d'un inventaire systématique de terrain réalisé à partir d'observations de terrain reportées par photo-interprétation à partir de la mission Ortho littorale de l'IGN au 1/5000 en 2002. Un exemple de cette cartographie des habitats spécifiques aux herbus sur la commune de Pleudihen-sur-Rance est visible sur la figure 4.

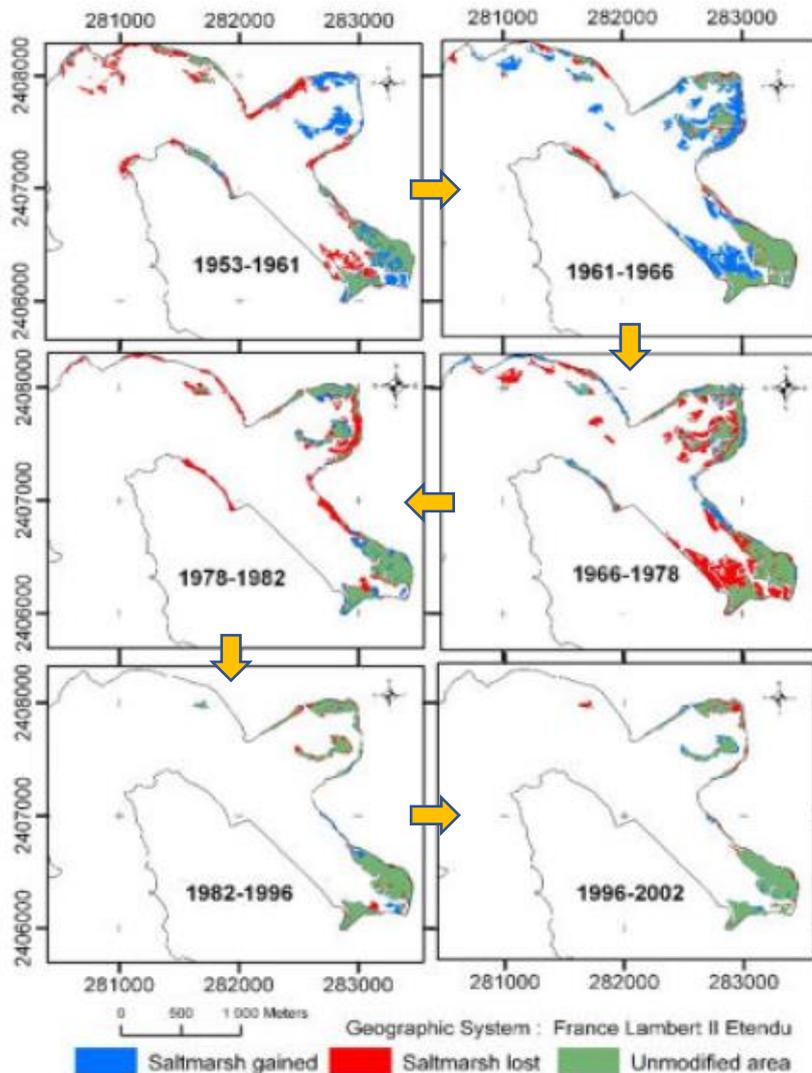
Fig. 5 – Cartes de l'évolution surfacique des herbues au cours du temps dans le Bras de Châteauneuf (Z. Kassouk, 2009, modifié)

Dans le Bras de Châteauneuf (Fig. 5), l'évolution la plus marquée se situe entre 1953 et 1966 avec une progression moyenne des herbues au rythme de 3,32 ha/an. Selon l'auteure, cette progression serait en rapport avec le maintien du plan d'eau à 8,50 m CM entre 1963 et 1966. Les herbues régressent de ensuite de façon continue entre 1966 et 1978 avant de se stabiliser depuis 1982.

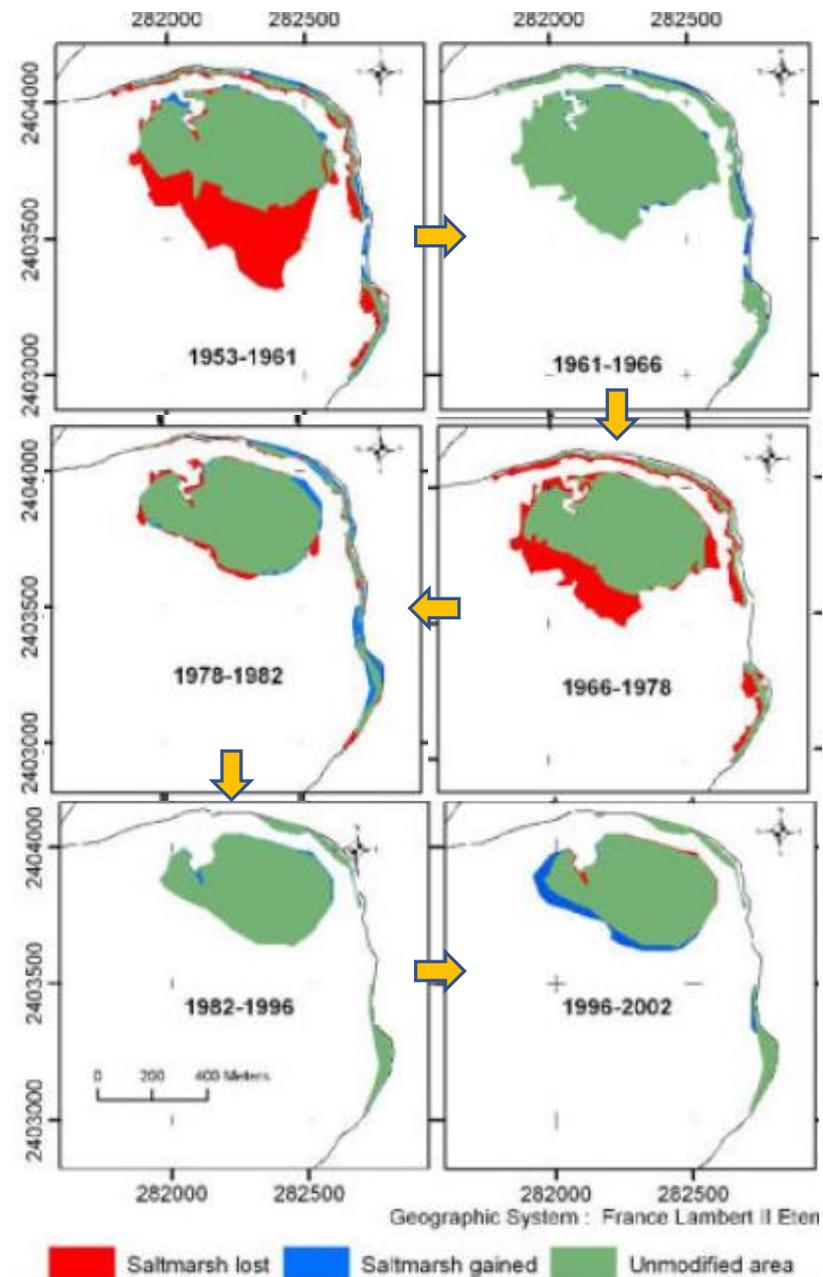
Fig. 6 – Cartes de l'évolution surfacique des herbus au cours du temps dans l'anse de Garo (Z. Kassouk, 2009, modifié)

Dans l'anse de Garo (Fig. 6), contrairement au Bras de Châteauneuf, l'évolution entre 1953 et 1961 se caractérise par une forte régression moyenne des herbus au rythme de 3,2 ha/an. Les herbus se stabilisent entre 1961 et 1966 avant une nouvelle phase de régression entre 1966 et 1978. Depuis cette date, les herbus sont en grande partie stabilisés.

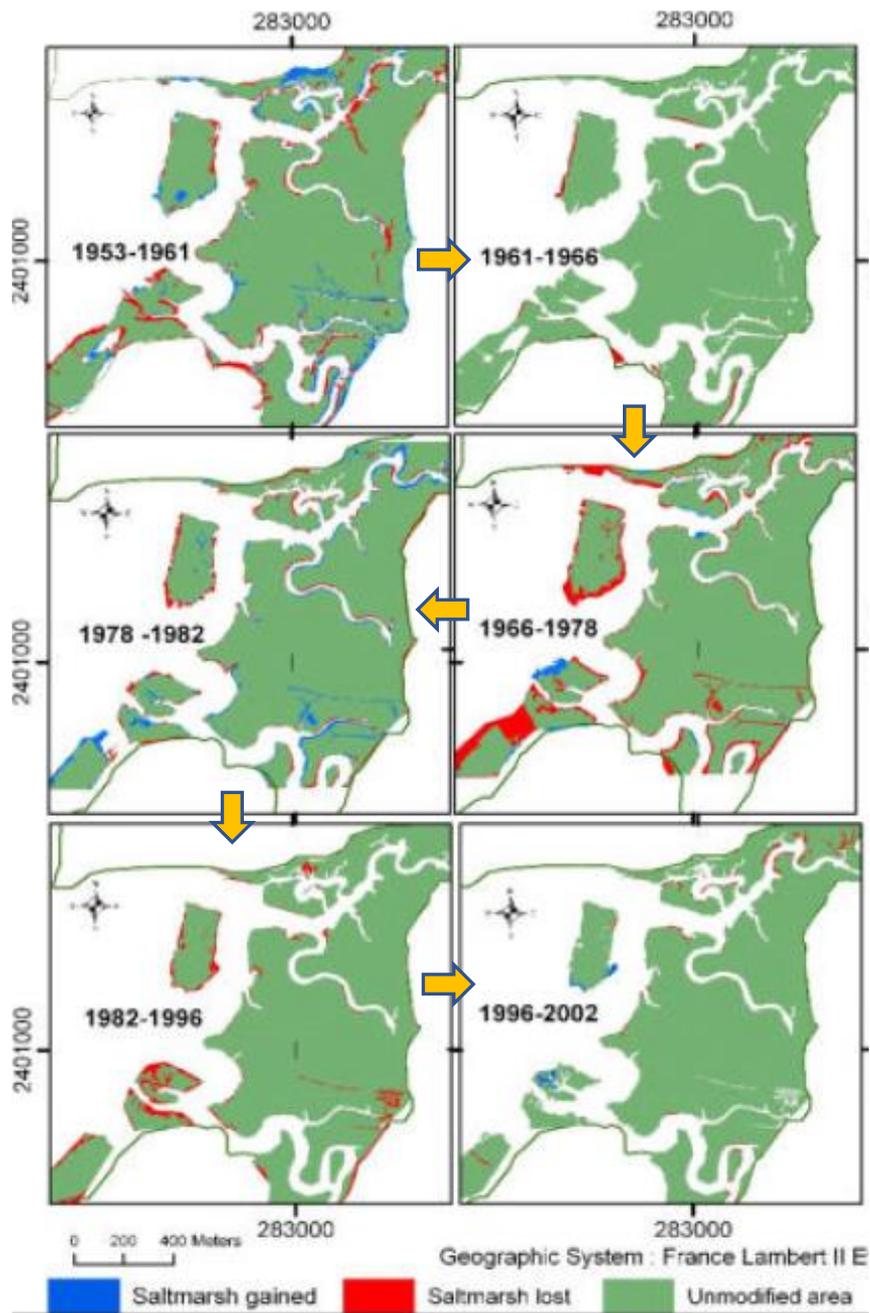
Fig. 7 – Cartes de l'évolution superficielle des herbues au cours du temps dans le secteur des Bas Champs (Z. Kassouk, 2009, modifié)

Dans les Bas Champs (Fig. 7), entre 1953 et 1966, les bordures ouest et sud des schorres régressent au rythme moyen de 1,5 ha/an. Depuis 1978, les schorres régressent faiblement et ils semblent stabilisés en 2002 sans évolution notable depuis 1996.

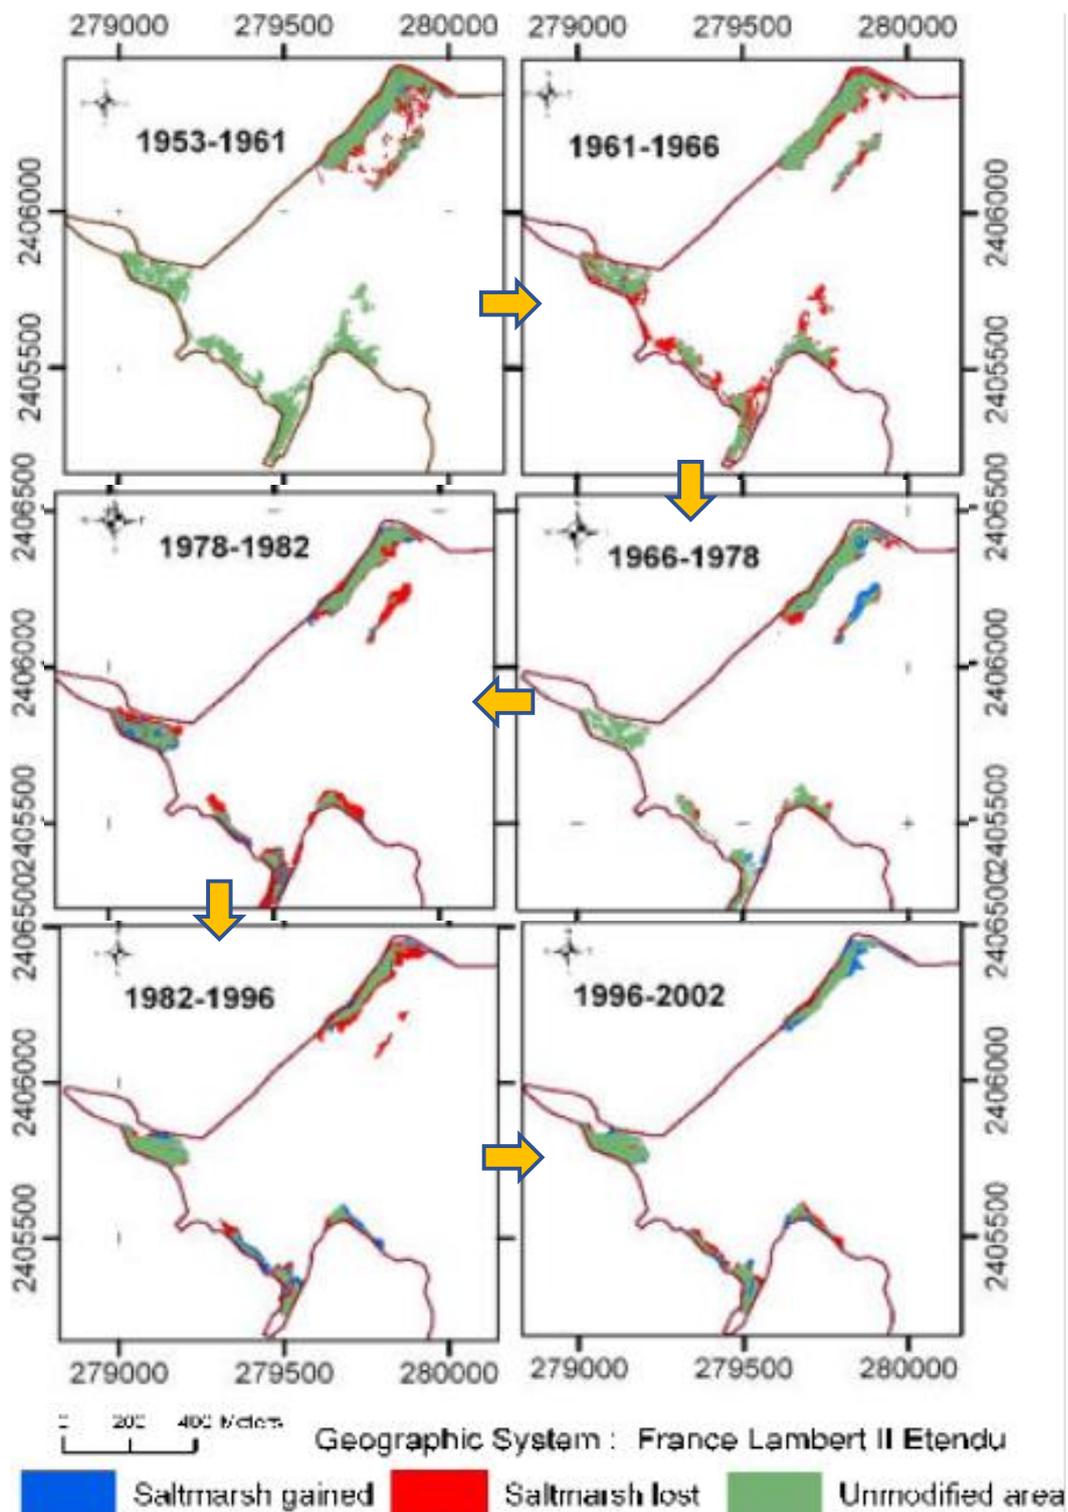
Fig. 8 – Cartes de l'évolution surfacique des herbues au cours du temps dans l'anse du Minihiac (Z. Kassouk, 2009, modifié)

Dans l'anse du Minihiac (Fig. 8), les schorres évoluent très peu entre 1953 et 1966. Comme dans les autres secteurs, les schorres régressent ensuite avant de se stabiliser depuis 1978 avec toutefois quelques régressions mineures localisées jusqu'en 1996.

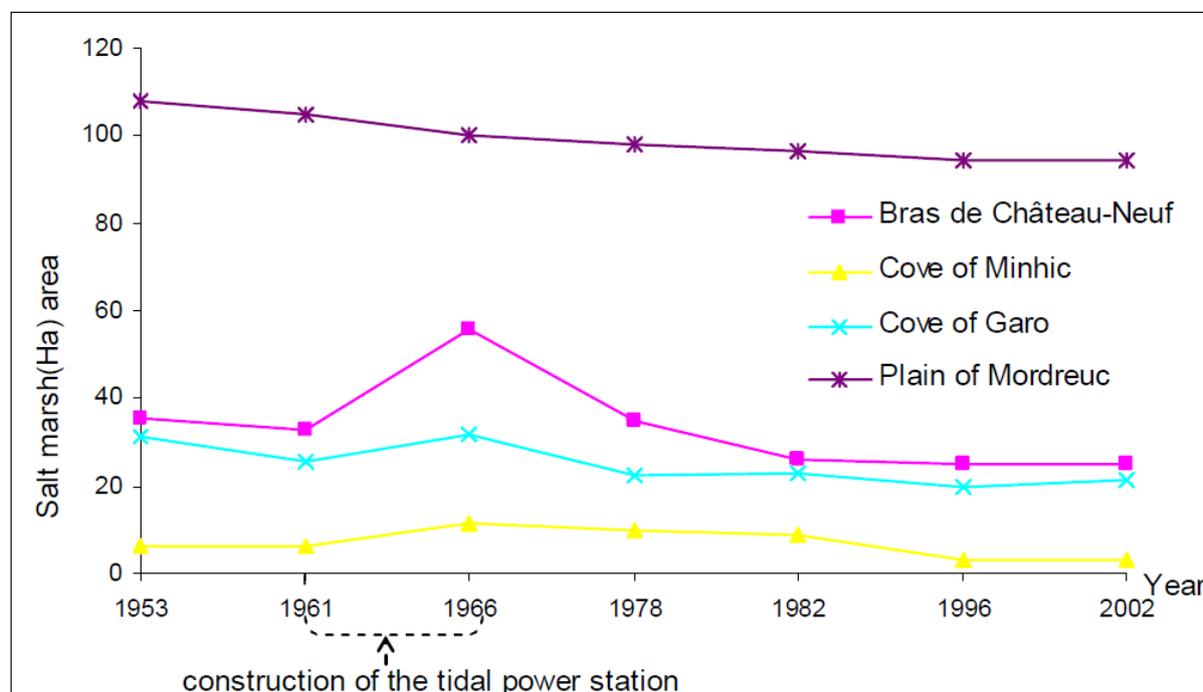
Fig. 9 – Evolution des surfaces couvertes par les herbues entre 1953 et 2002 (NB : « plain of Mordreuc » = Bas-Champs) (Z. Kassouk, 2009)

En conclusion, l'étude comparative de l'évolution des schorres avec le temps (Fig. 9) révèle une régression générale des schorres entre 1966 et 1978, c'est-à-dire après la mise en service de l'UMR. Depuis 1978 et jusqu'en 2002, les herbues se caractérisent par une relative stabilité.

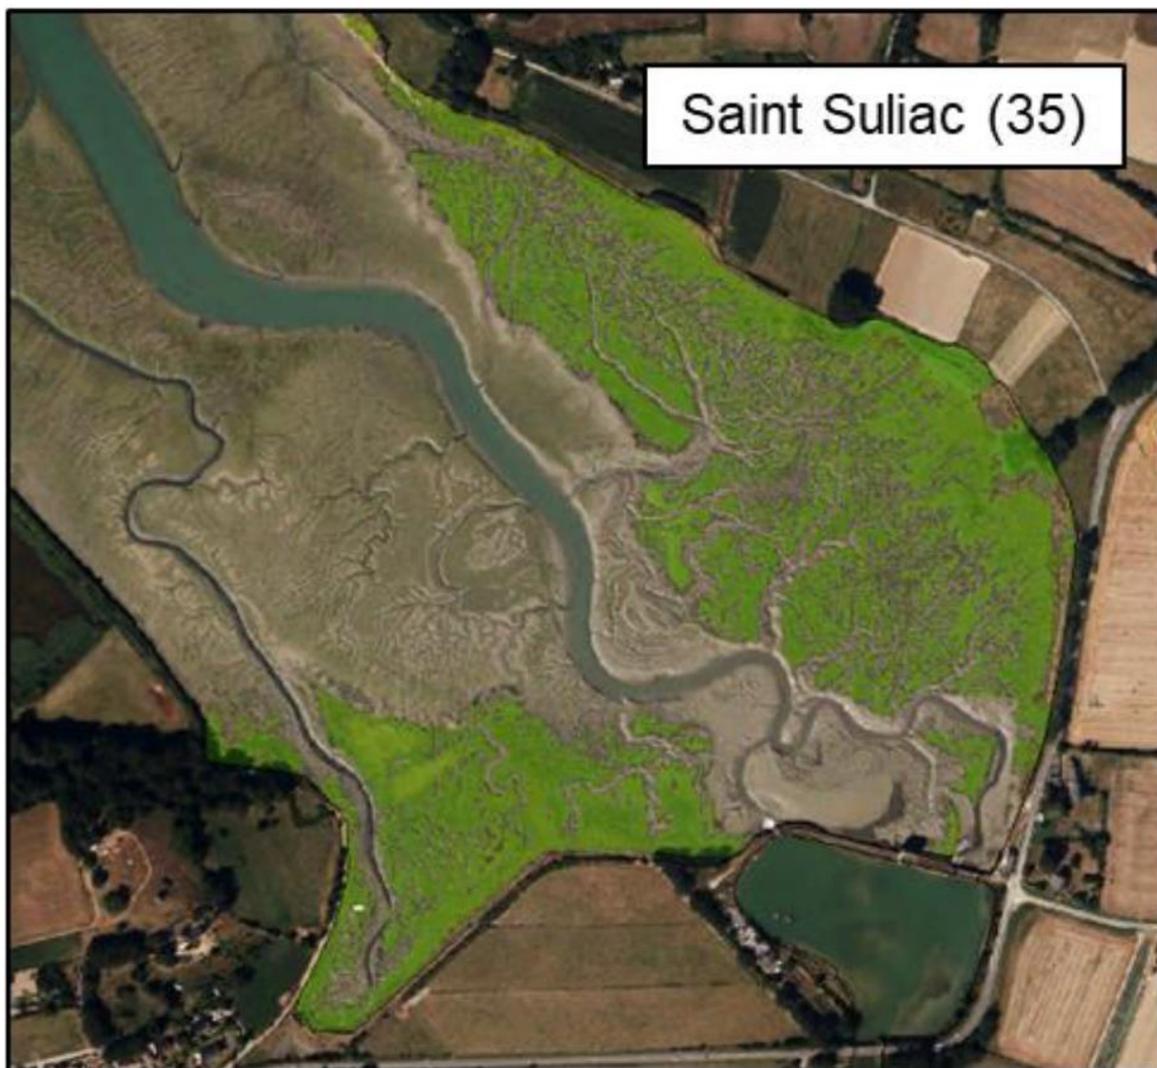
Fig. 10 - Exemple de résultat d'identification du schorre dans le fond du bras de Châteauneuf

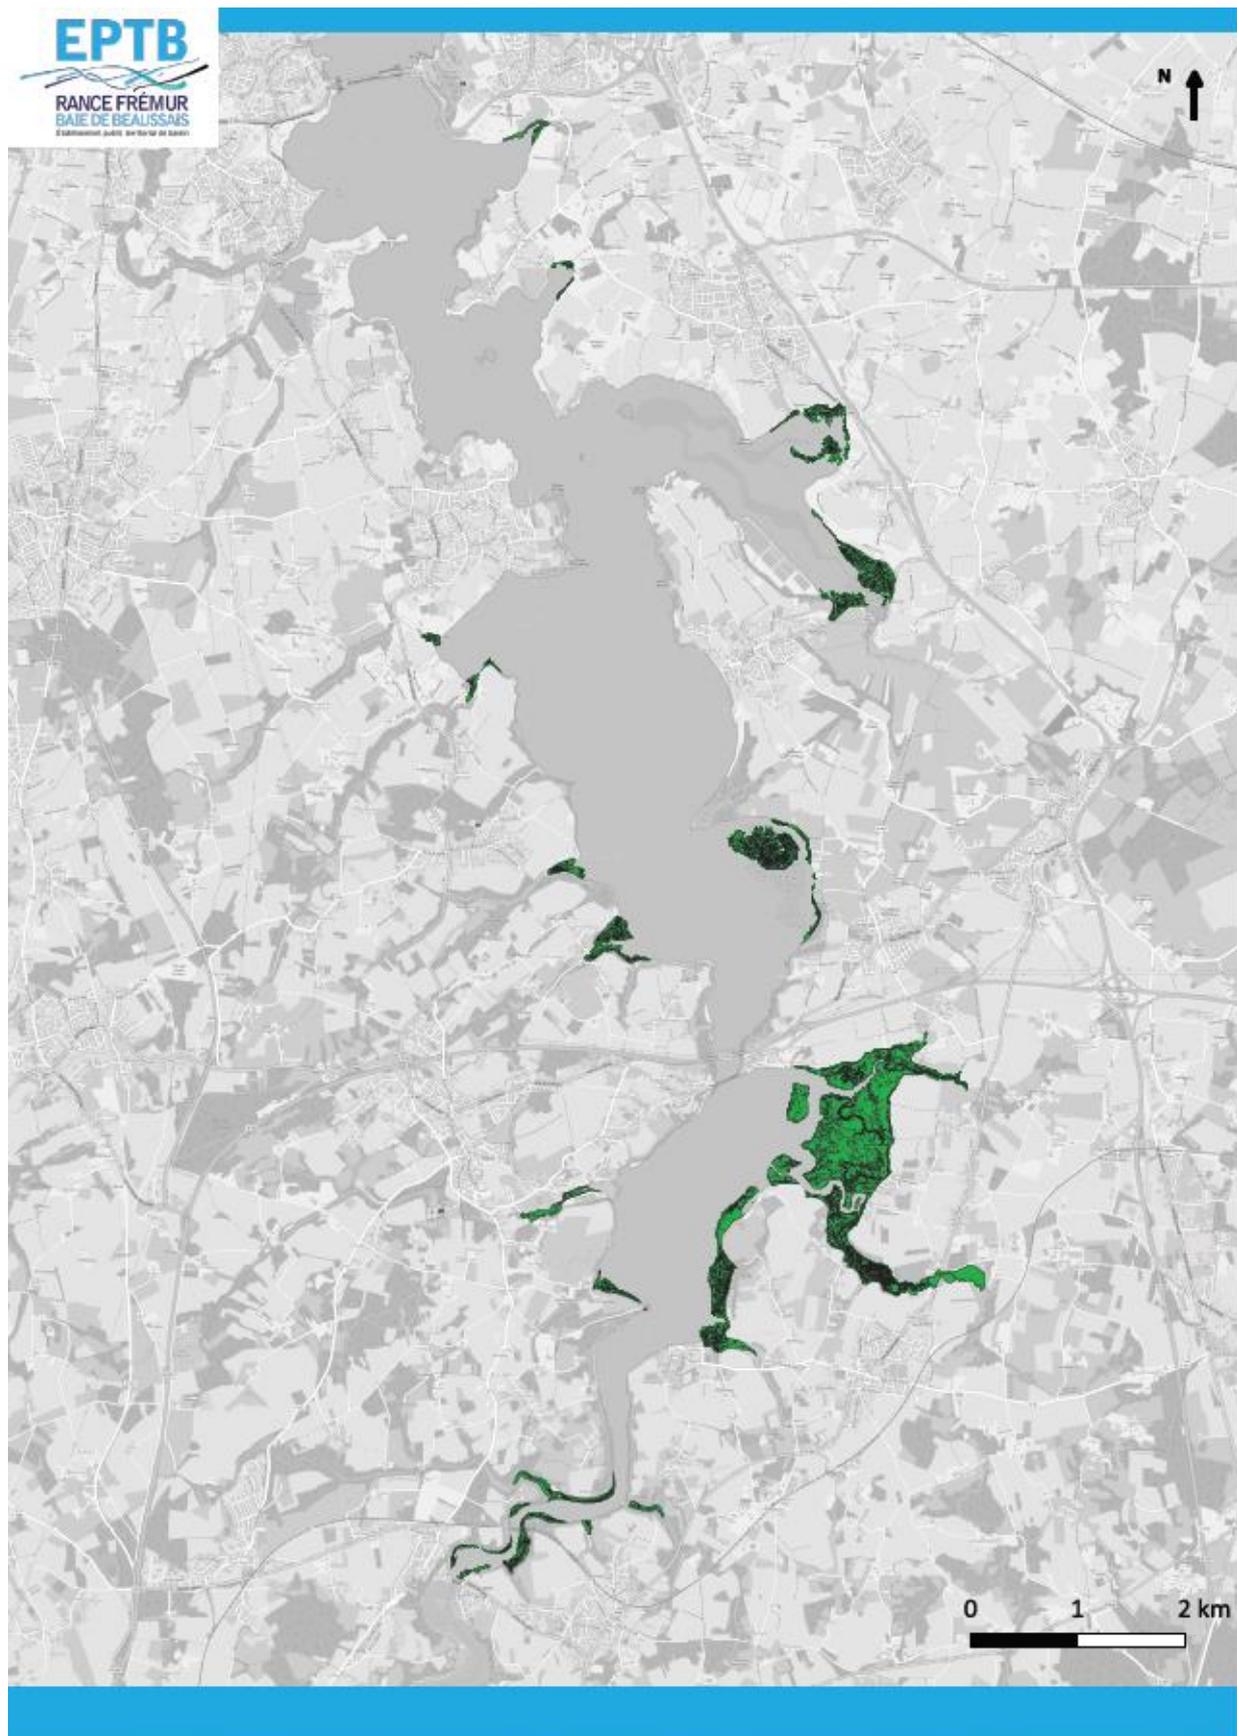
Fig. 11 – Carte des schorres issue de l'étude CEVA 2019

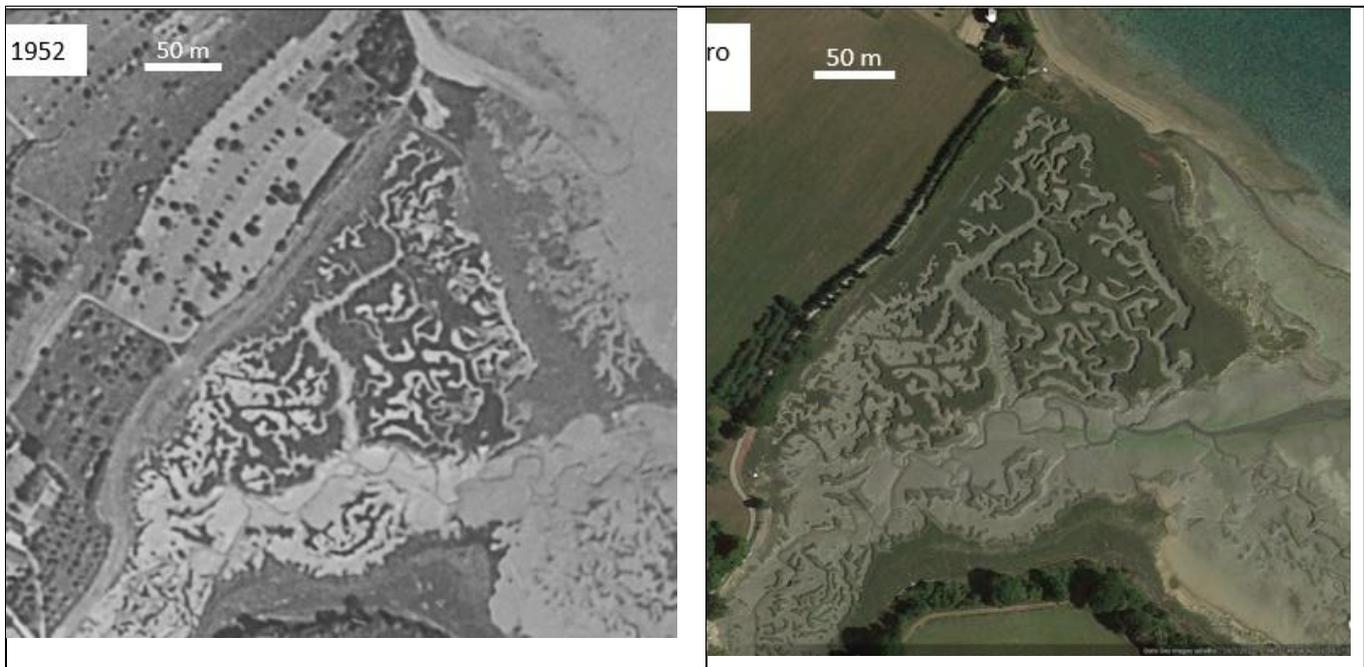
Fig. 12 : Evolution sur 70 ans du réseau de drainage de l'anse de la Souhaitier (à gauche, photo IGN1952, à droite photo Google Earth 2022)

Ce gradient sédimentaire contrôle l'évolution au cours du temps du réseau de drainage. En comparant les photos aériennes successives, on observe que la trajectoire du chenal principal varie fréquemment, celle des chenaux secondaires, dans une moindre mesure. Quant au réseau des petits chenaux et des criches de l'herbu, on note qu'il est remarquablement stable au cours du temps. En témoigne l'herbu de la Souhaitier où le réseau de drainage de l'herbu n'a pas varié au cours des 70 dernières années et semble donc figé (Fig. 12).

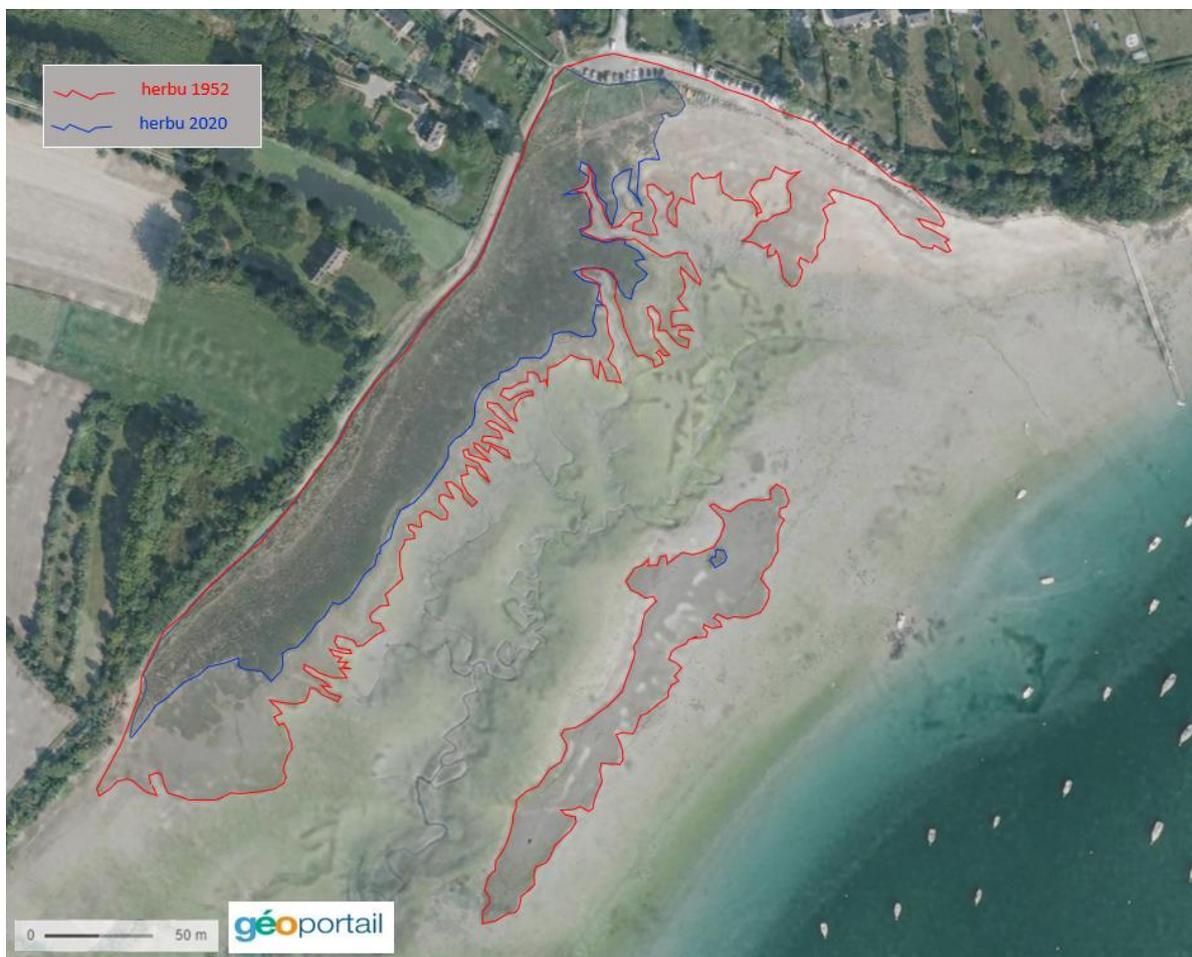
Fig. 13 – Evolution latérale des herbus entre 1952 et 2020 dans l'anse de Garel au Minihic-sur-Rance à partir d'une vision superposée et transparente des photos aériennes dans Géoportail

Ainsi les photographies aériennes réalisées par l'IGN en 1952 (21/05/1952), en 2000 (mission ortho-littorale) et en 2020 (13/09/2020) ont été superposées. En utilisant un mode de représentation où deux missions se superposent avec une transparence de 50 %, il est possible de cartographier précisément sur un seul document la limite inférieure des herbus sur chacune des deux missions. Cette cartographie a été réalisée sur les secteurs de l'anse de Garel (Fig. 13), la Pointe de Trégondé (Fig. 14) et la plage du Vallion (Fig. 15).

Les 3 herbus étudiés mettent clairement en évidence une diminution générale de la surface de l'herbu qui se marque par un recul important du front de l'herbu entre l'état 1952 et les états 2000 ou 2020 (Fig. 13, 14 & 15). Ce constat est en accord avec les observations de Z. Kassouk (2009) et en désaccord avec celles présentées dans l'étude TBM (2012). Ce phénomène d'érosion de la partie inférieure de l'herbu est survenu postérieurement au fonctionnement de l'UMR. Ce constat révèle que contrairement à ce qui est couramment énoncé, les herbus de la Rance n'ont pas tendance à gagner du terrain en colonisant la vase nue de la haute-slikke. A l'inverse d'une augmentation de la surface de l'herbu par progradation, on note le plus souvent une diminution de son étendue par rétrogradation associée à une érosion.

Parallèlement à cette érosion frontale depuis le fonctionnement de l'UMR, une partie des herbus a disparu suite à la décision de créer des plages sableuses artificielles au fond de certaines anses, plus particulièrement celles qui sont orientées au Sud. C'est le cas par exemple des plages de Garel et du Vallion (Fig. 13 & 15).

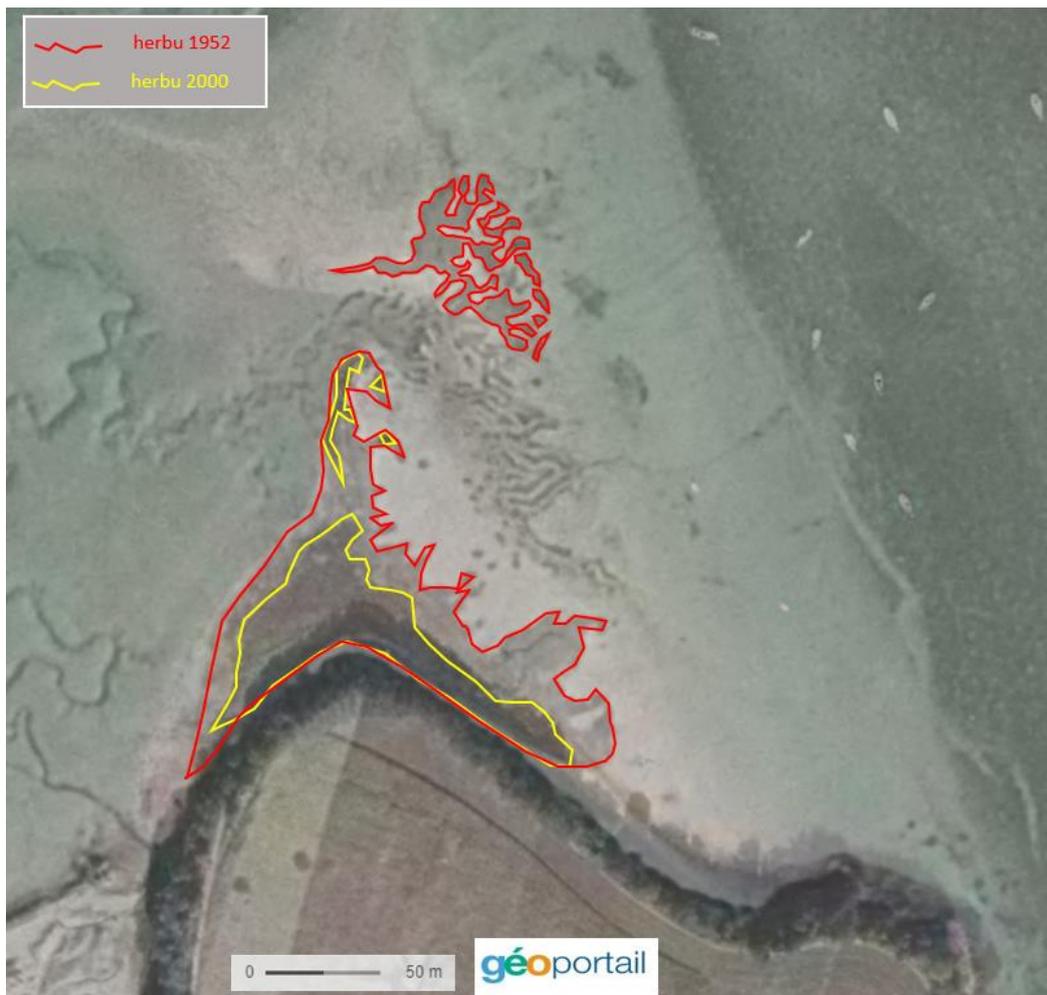
Fig. 14 – Evolution latérale des herbus entre 1952 et 2000 à la Pointe de Trégondé à Langrolais-sur-Rance à partir d'une vision superposée et transparente des photos aériennes dans Géoportail

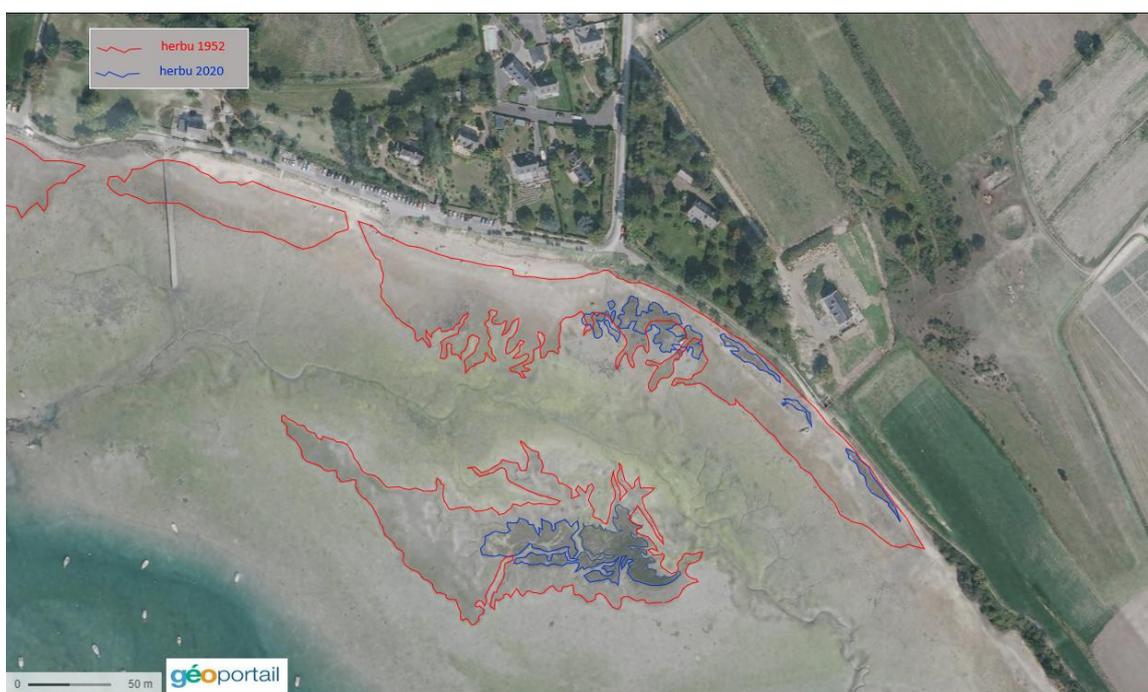
Fig. 15 – Evolution latérale des herbus entre 1952 et 2020 sur la plage du Vallion à Saint-Jouan-des-Guérets à partir d'une vision superposée et transparente des photos aériennes dans Géoportail

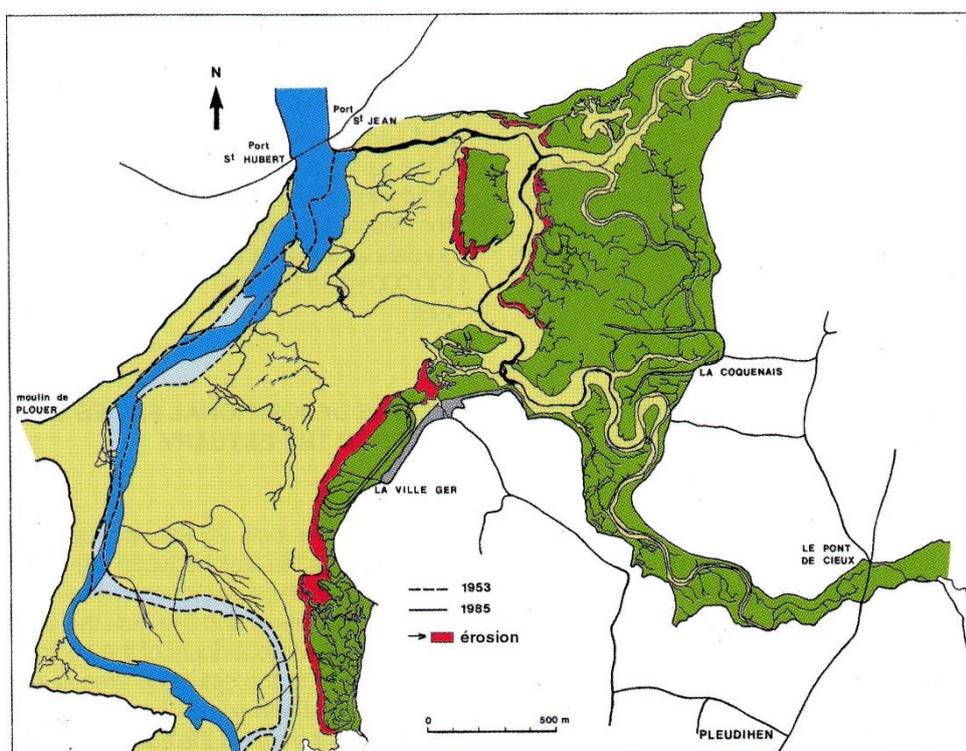
Fig. 16 – Evolution latérale des herbus de la plaine de Mordreuc d'après les photographies aériennes IGN 1952 et SOREA 1985 (Bonnot-Courtois *et al.*, 2002)

Une évolution similaire caractérisée par une érosion de la frange inférieure de l'herbu a été mise en évidence par C. Bonnot-Courtois à partir des 2 missions de photographies aériennes prises en 1952 et 1985 sur le grand herbu de la plaine de Mordreuc (Fig. 16).

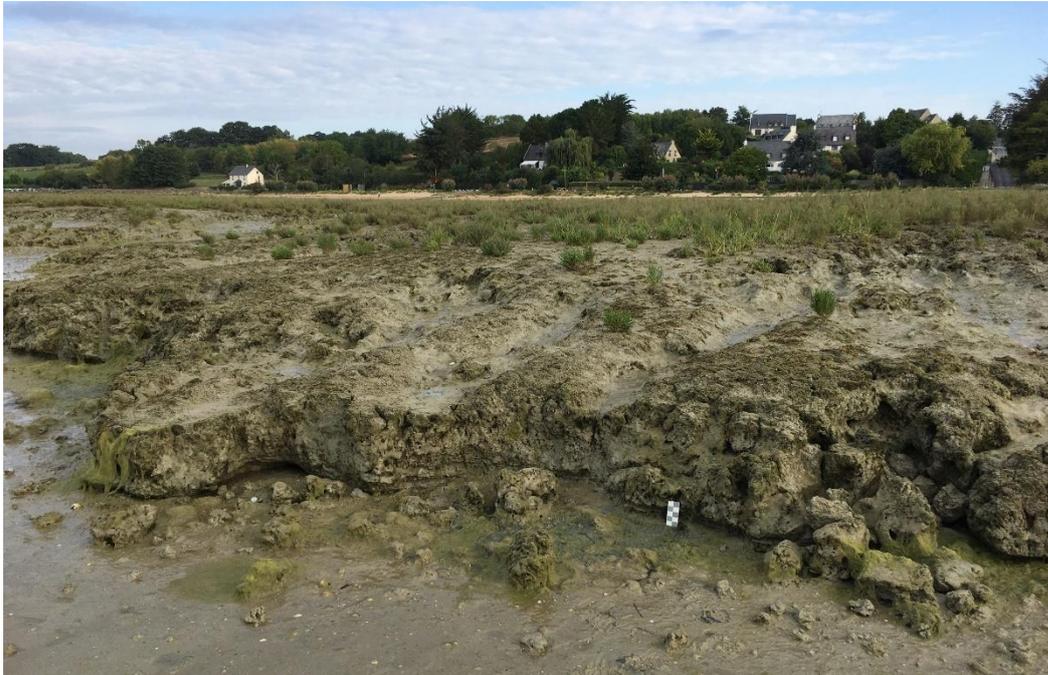
Fig. 17 – Microfalaïse en limite inférieure de l'herbu au large de la plage du Vallion à Saint-Jouan-les - Guérets (échelle dans le tiers inférieur de la photo = 10 cm)

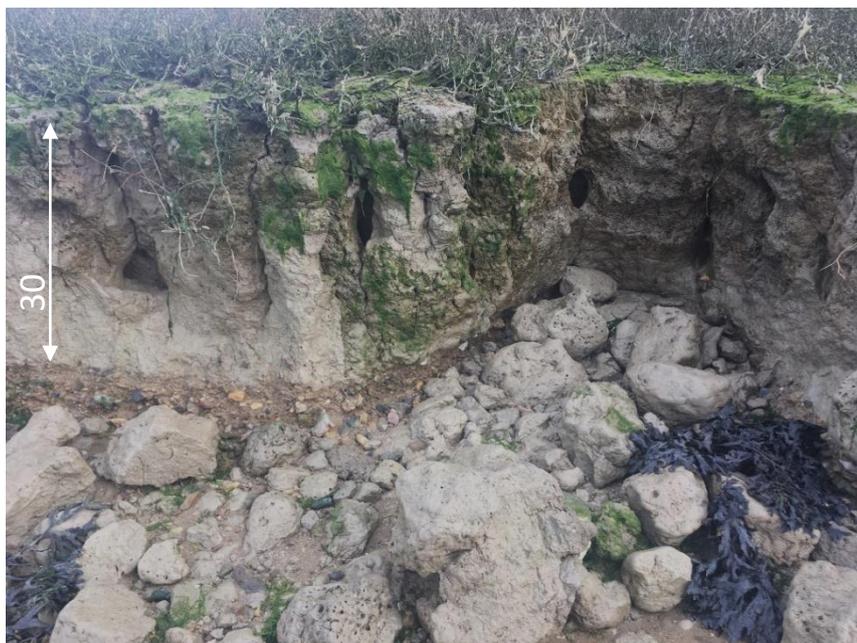
Fig. 18 – Accumulation de galets de vase indurée au pied de la microfalaïse de l'herbu à la Pointe de Trégondé

Le recul du front de l'herbu par érosion latérale s'accompagne de la formation de galets de vase indurée qui s'accumulent au pied de la microfalaïse (Fig. 18). La formation de ces galets est le plus souvent favorisée par le pré-découpage créé par des réseaux polygonaux de fentes de dessiccation des niveaux de vase indurée situés sous la couche supérieure de l'herbu.

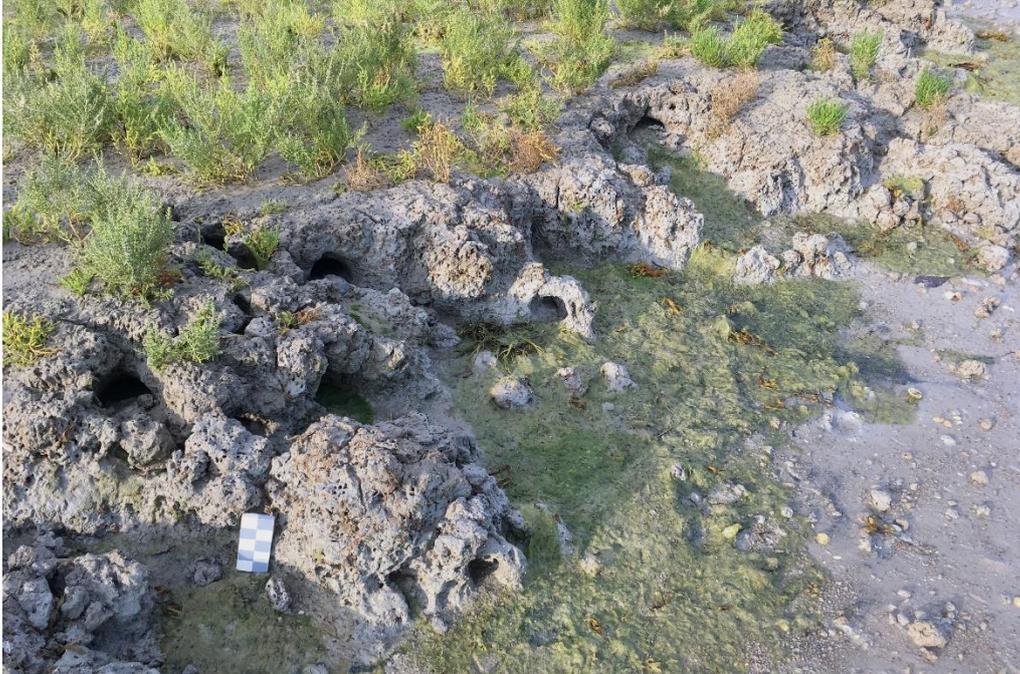
Fig. 19 – Nombreux terriers ouverts de crabe vert fragilisant la microfalaise de l'herbu au large de la plage du Vallion à Saint-Jouan-les -Guérets (échelle = 10 cm)

On note également le rôle joué par les terriers de crabes verts (*Carcinus maenas*) qui génèrent des cavités dans la vase déjà indurée. L'effet du clapot et des vagues, en élargissant ces cavités, contribue à fragiliser la stabilité de la microfalaise d'érosion et à faciliter le retrait du front de l'herbu (Fig. 19).
