Fonctionnement écologique du bassin maritime de la Rance

Volet : Herbus *version du 15 mars 2024*

Rapport diagnostic & Suggestions pour le plan de gestion des sédiments de la Rance

Par le
Conseil Scientifique du Plan de Gestion des Sédiments de la Rance

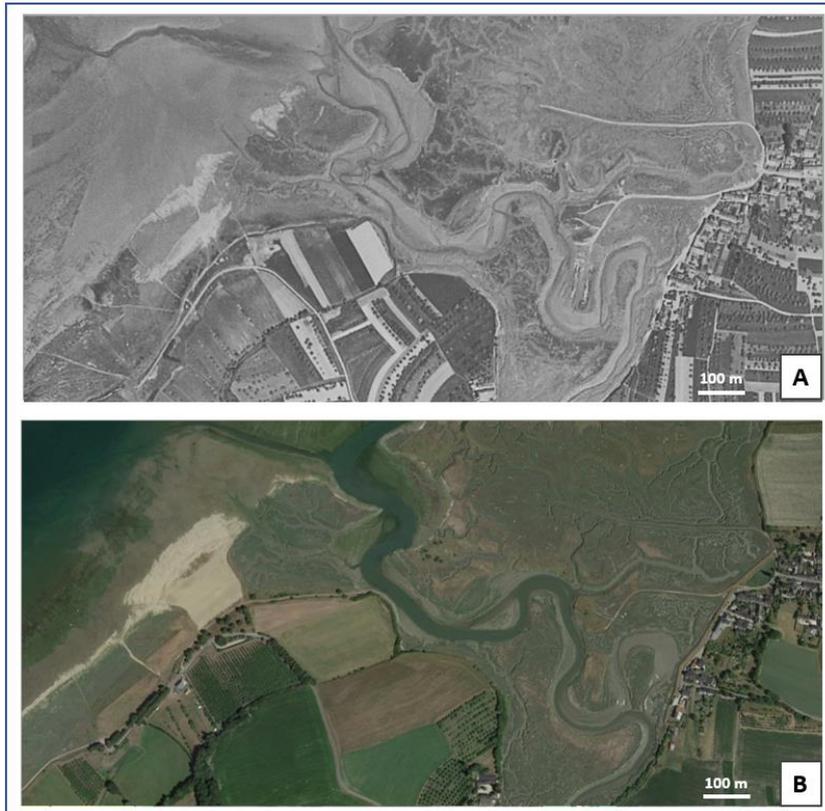
Fig. 20 – Herbus du secteur des Bas Champs/la Coquenais - **A** – photo aérienne IGN de 1952 - **B** – image satellite Google Earth Pro de 2020

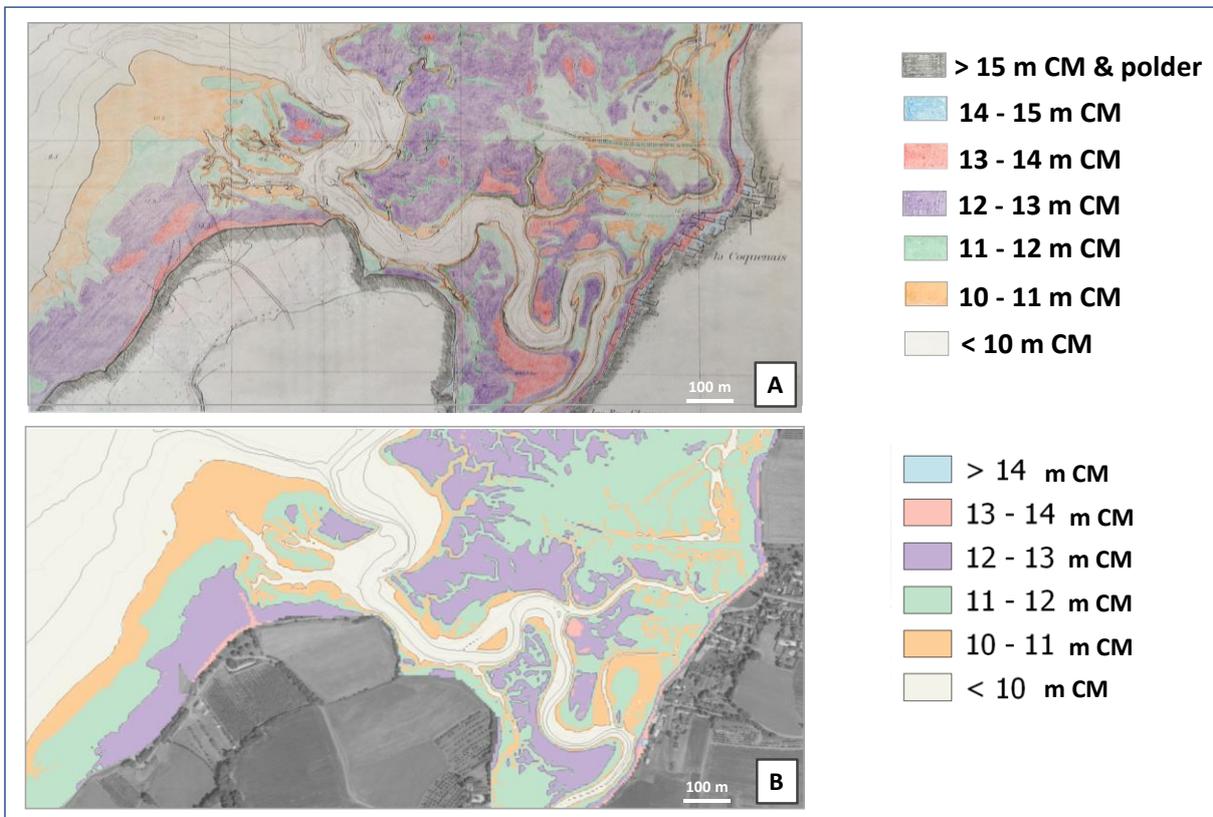
Fig. 21 – Herbus du secteur des Bas Champs/la Coquenais - **A** – habillage couleur de la carte topographique EDF (1958) établie à partir des photos aériennes IGN de 1953 - **B** – carte topographique issue du levé Lidar de 2018

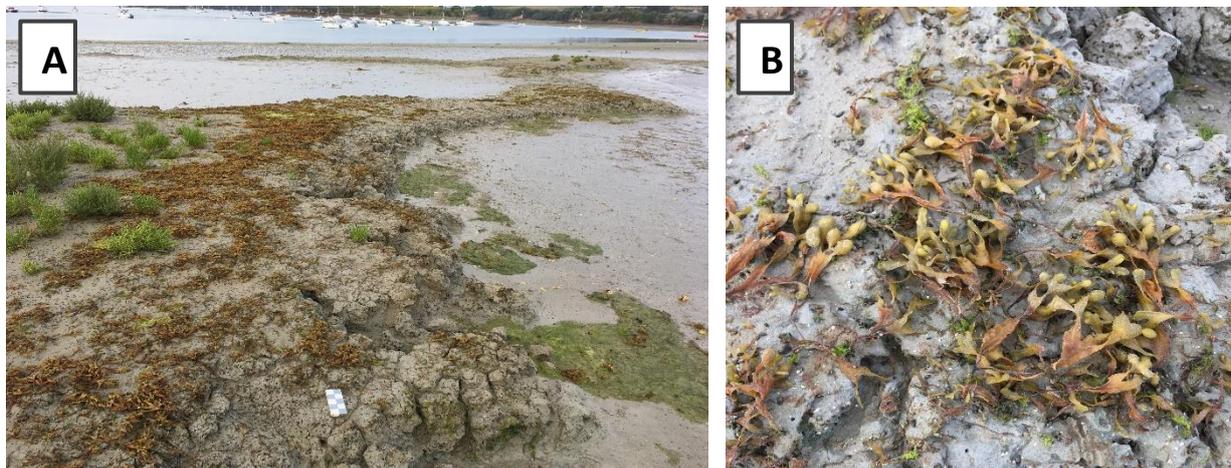
Fig. 22 – Fixation d'algues brunes en bordure de l'herbu en érosion au large de la plage du Vallion à Saint-Jouan-les -Guérets - **A** – vue général de la bordure inférieure de l'herbu (échelle = 10 cm) - **B** – vue rapprochée des algues brunes fixées sur la vase indurée

- 1- La fixation d'algues brunes sur des niveaux de vase indurée en bordure de l'herbu (Fig. 22). Des algues brunes de l'espèce *Fucus spiralis* dont l'habitat de référence est le platier rocheux, ont localement colonisé la surface de l'herbu. En effet, l'érosion verticale de l'herbu a mis à nu des couches anciennes de vase qui par compaction sous l'effet du dépôt de vase sus-jacentes, se sont partiellement consolidées. La rigidité ainsi acquise de ces vases anciennes est toutefois suffisante pour permettre aux algues brunes de fixer leur crampon sur un substrat rendu solide. De tels exemples ont été observés sur l'herbu de la grève du Marais au Minihic-sur-Rance et sur celui situé au large de la plage du Vallion à Saint-Jouan-des-Guérets.

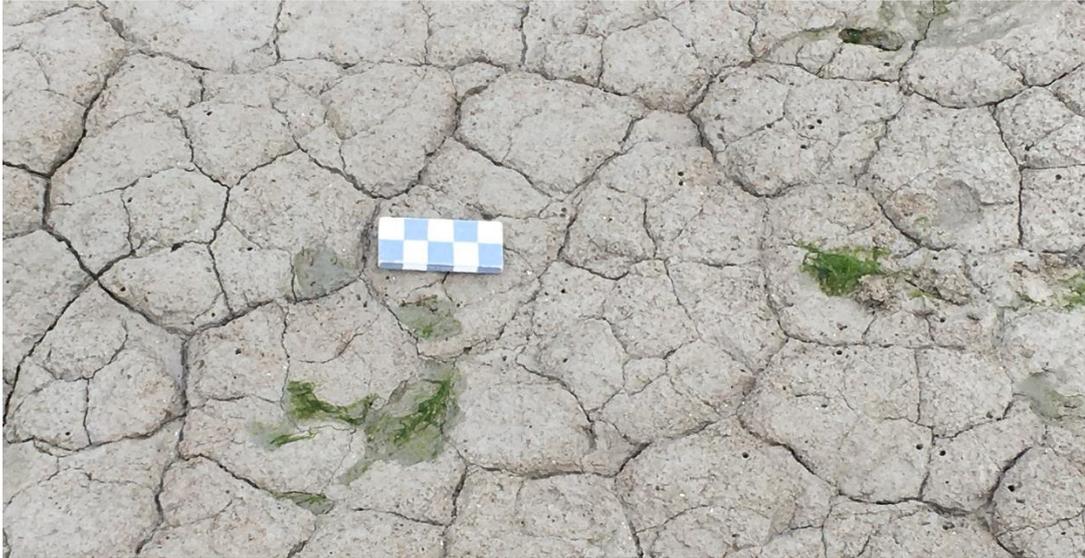
Fig. 23 – Réapparition d'une couche de vase indurée découpée par un réseau polygonal de fentes de dessiccation en bordure de l'herbu à La Coquenais (échelle = 10 cm)

- 2- La mise à nu d'anciennes couches de vase indurée affectées par des réseaux polygonaux de fentes de dessiccation (Fig. 23). Ces niveaux se forment habituellement sur la haute-slikke lors des périodes d'émersion prolongée en été. Leur réapparition en bordure de l'herbu implique

donc l'arasement de la couverture végétale qui les recouvrait mettant ainsi en évidence un phénomène d'érosion verticale.

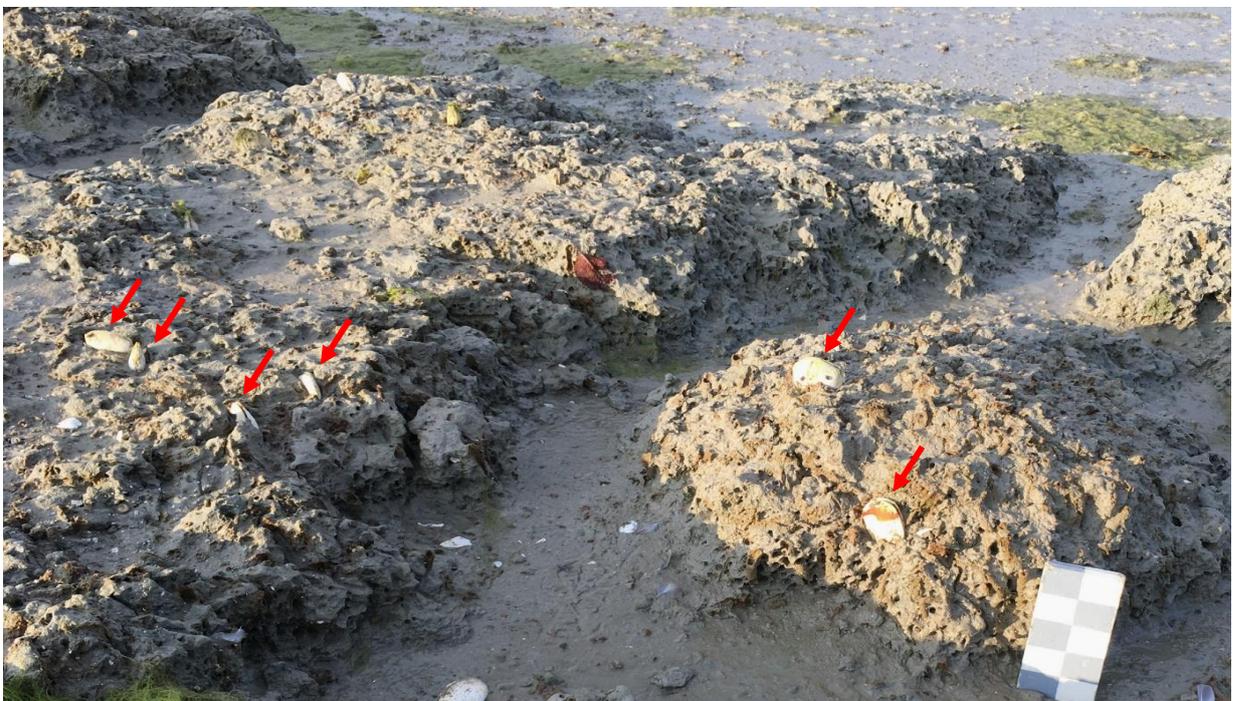
Fig. 24 – Mise à jour d'anciennes scrobiculaires en position de vie dans leur terrier (flèche rouge) en bordure de l'herbu en érosion au large de la plage du Vallion à Saint-Jouan-les -Guérets (échelle = 10 cm)

- 3- La mise à jour d'anciennes populations de bivalves en position de vie dans leur terrier (Fig. 24). De nombreuses scrobiculaires « fossiles » affleurent sur la bordure de l'herbu au large de la plage du Vallion. Dans la mesure où la profondeur des terriers de scrobiculaires peut atteindre et même dépasser 30 cm, on a ainsi l'évidence que la couche supérieure de l'herbu a disparu par érosion verticale sur une épaisseur équivalente à la profondeur des terriers.

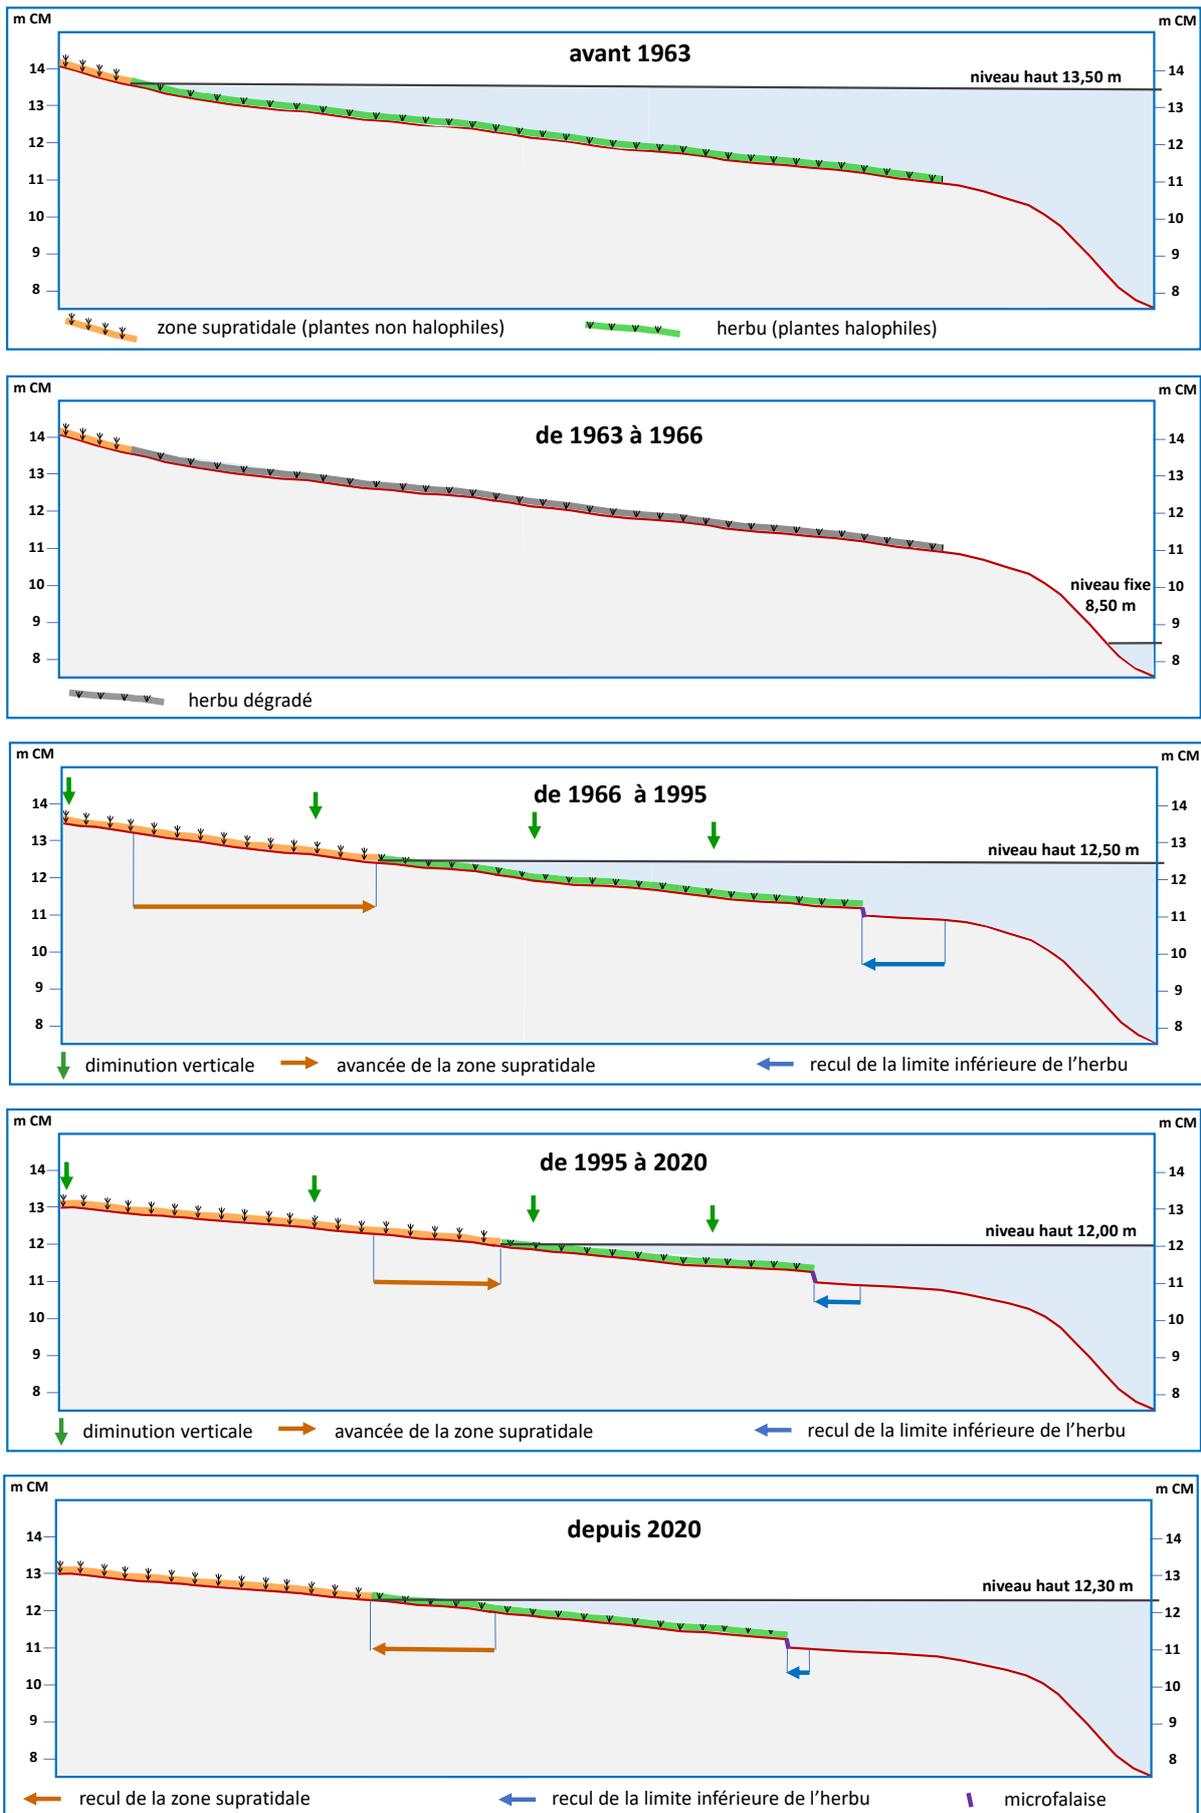
Fig. 25 – Evolution dans le temps des herbus en fonction des différents niveaux hauts de référence

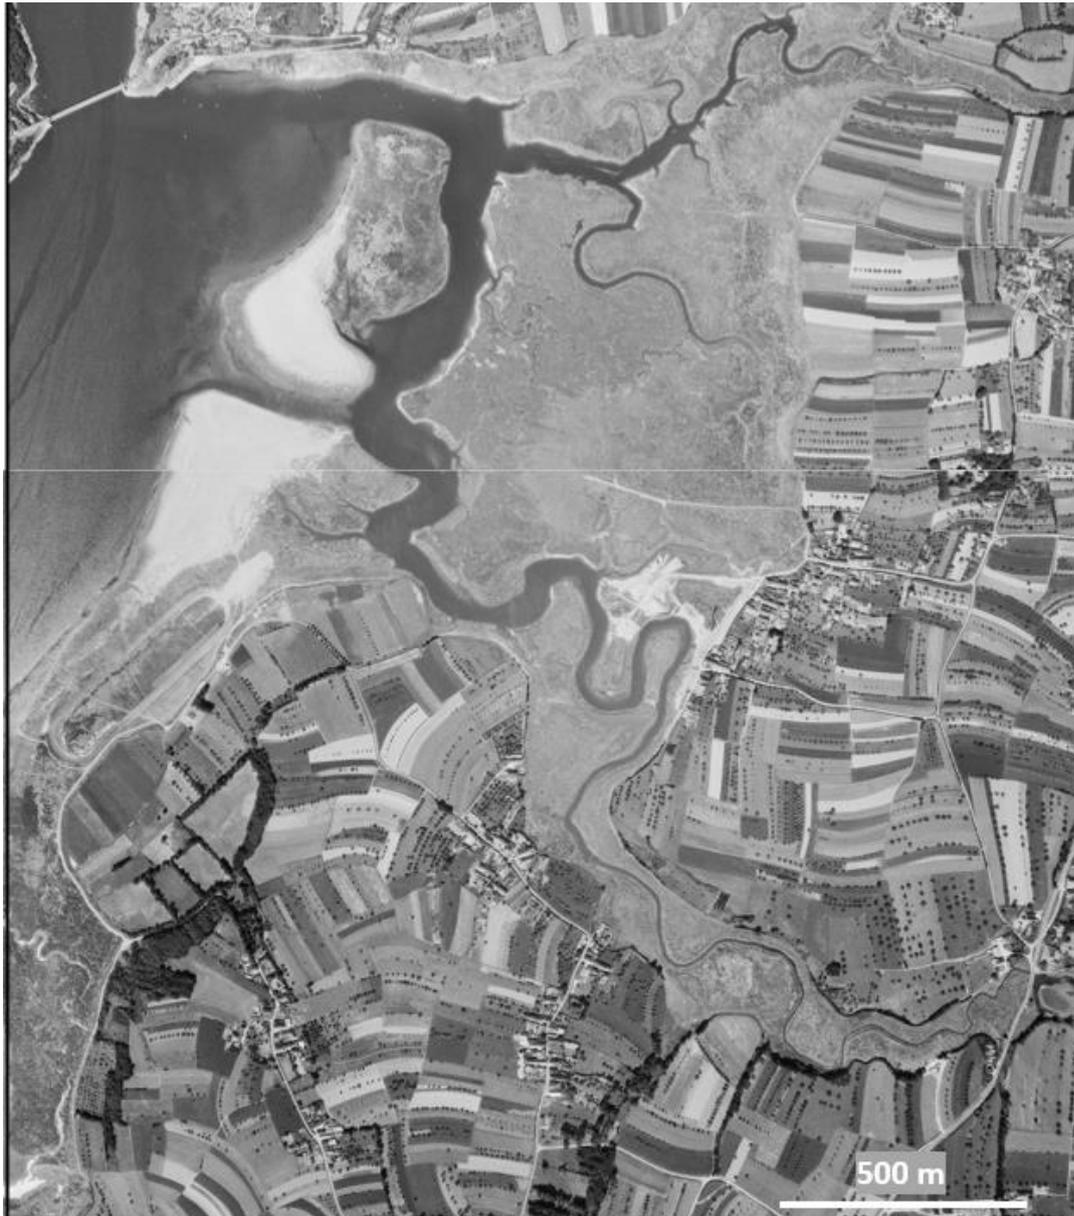
Fig. 26 – Vue de l’herbu dégradé des Bas Champs/La Coquenais sur la photo aérienne IGN de 1966

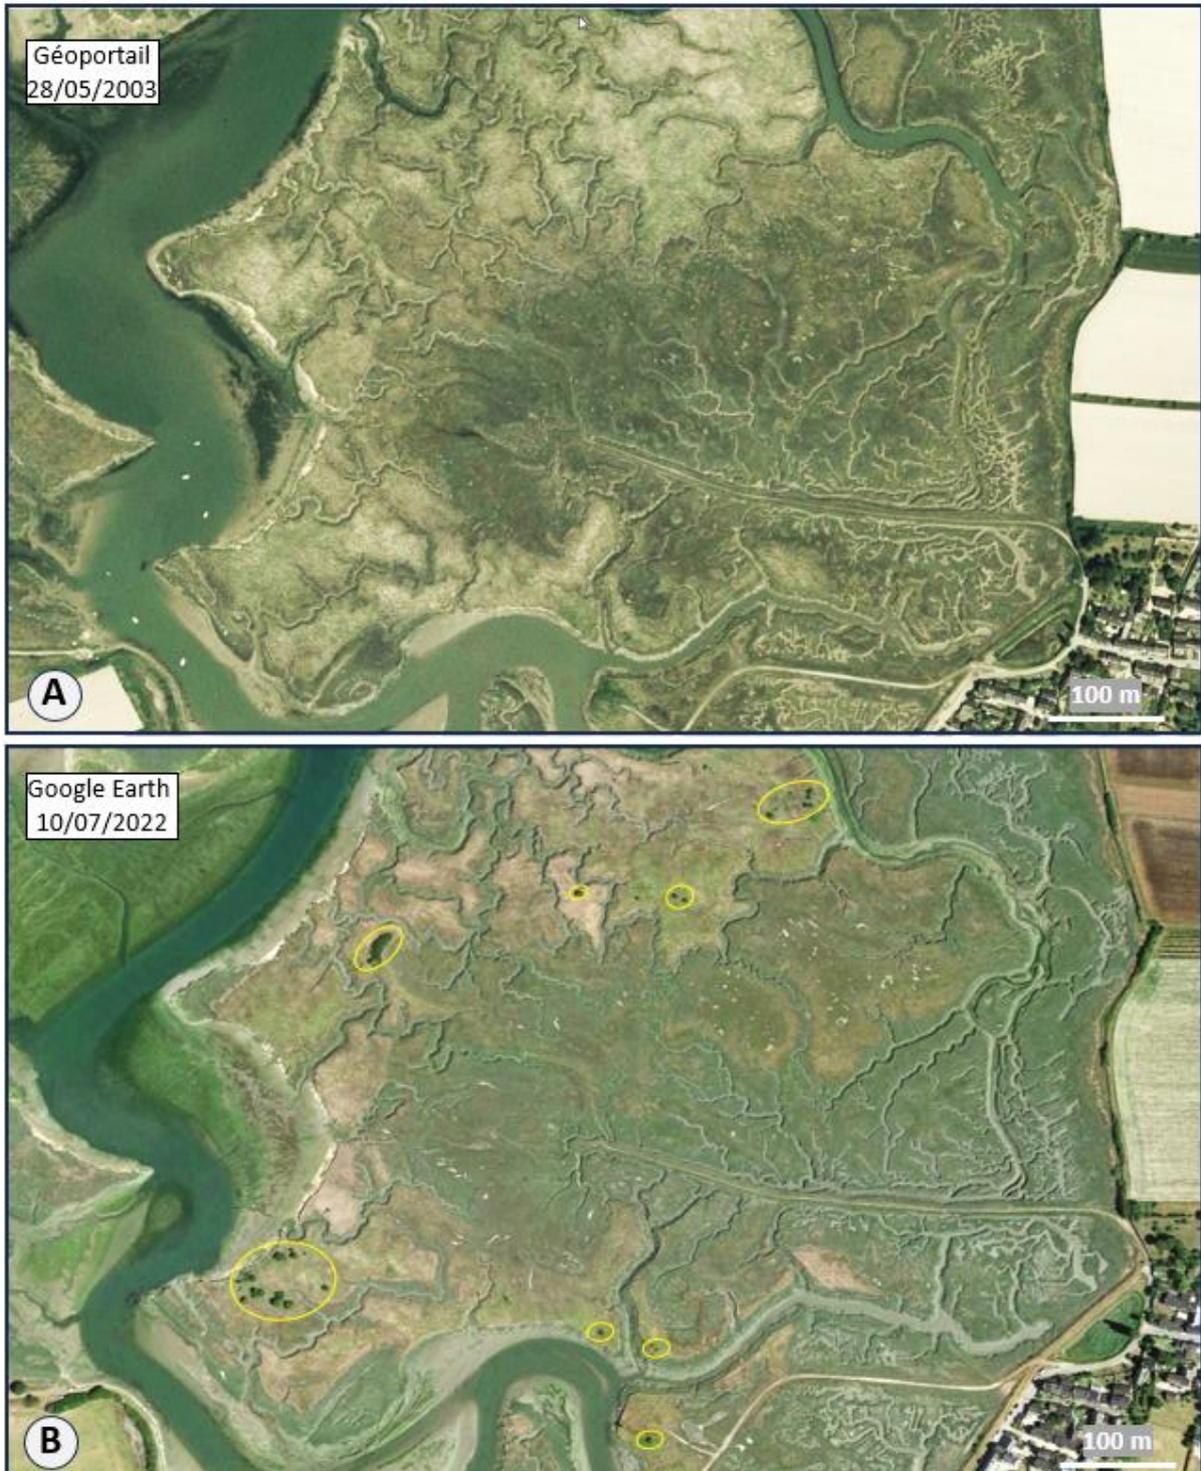
Fig. 27 – Vue comparative de l’herbu des Bas Champs/La Coquenais sur la photo aérienne IGN de 2003 sans présence de végétation non halophile (A) et sur l’image satellite Google Earth de 2022 avec la présence locale (cercle jaune) de végétation non halophile (B)

Google Earth indique que jusqu’en 2003, les herbous du secteur des Bas Champs/La Coquenais étaient dépourvus de végétation non halophile (Fig. 27A). En 2006, les premiers indices d’installation de plantes non halophiles sont visibles sur les photos IGN et images Google Earth. L’installation locale d’arbustes de prunellier (*Prunus spinosa*), et d’arbres comme le frêne (*Fraxinus*) et le noyer (*Juglans regia* L.) s’observe sur les points les plus hauts des herbous qui sont désormais hors d’atteinte des niveaux hauts limités à + 12 m (Fig. 27B & 28).

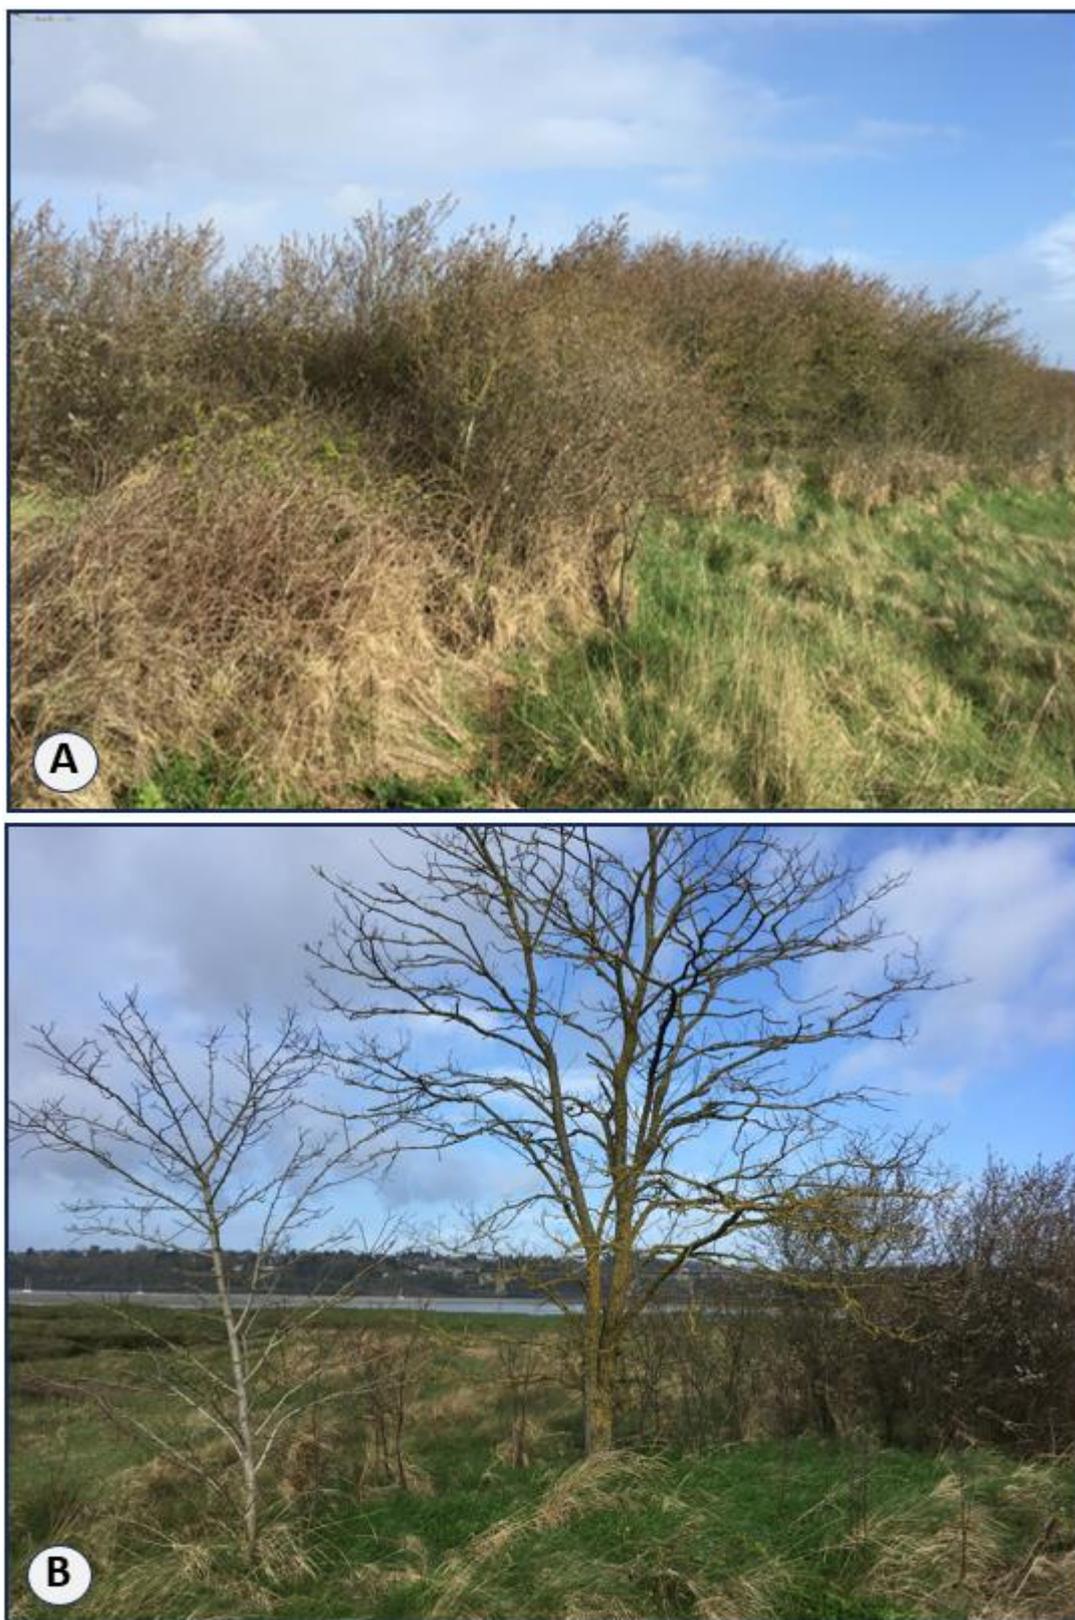
Fig. 28 — Exemple de végétation non halophile sur l'herbu des Bas Champs/La Coquenais constituée d'arbustes de prunellier (A) et d'arbres de frêne

le secteur des Bas Champs/La Coquenais, la végétation non halophile ne semble pas encore affectée par cette remontée du niveau de référence (Fig. 28). Néanmoins, il est recommandé d'étudier attentivement le comportement de ces arbustes et arbres au cours des prochaines années par un suivi régulier sur le terrain.

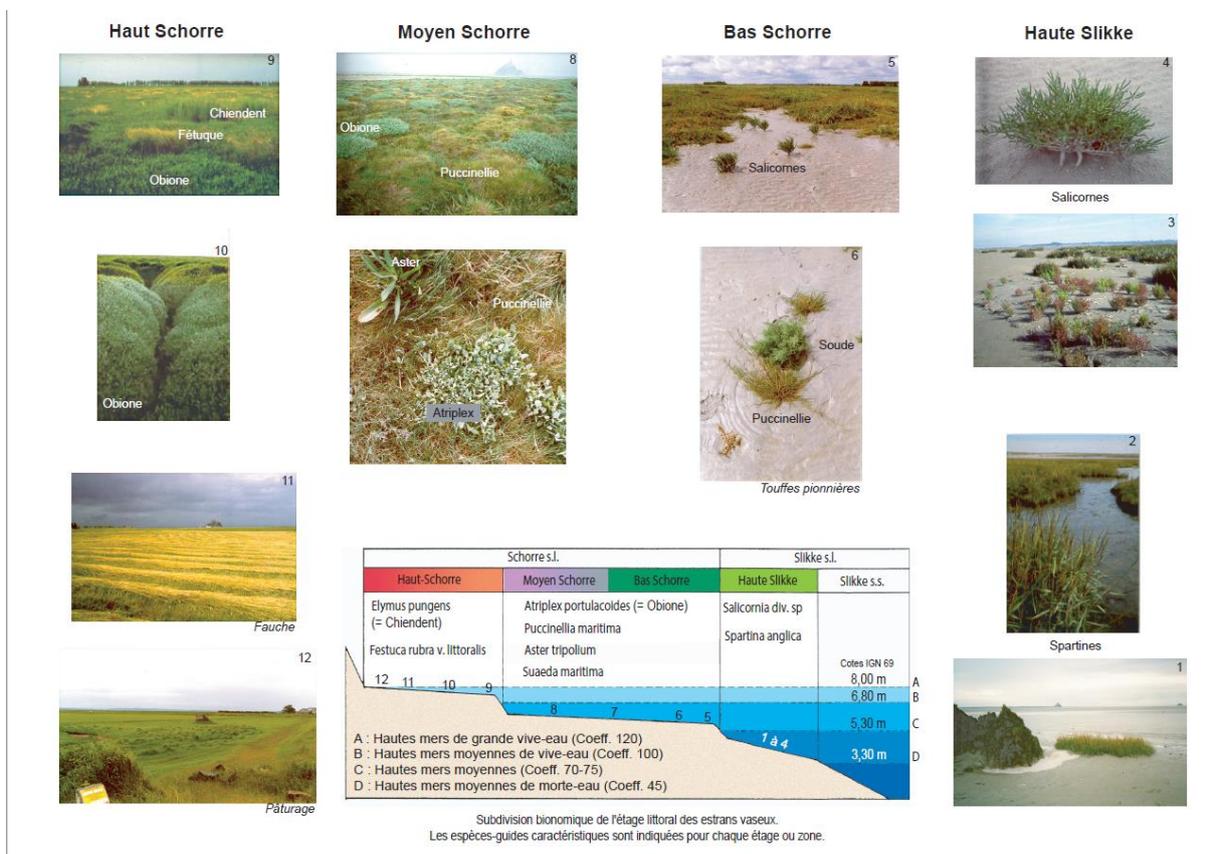
Fig. 1 : Subdivision bionomique du schorre de la baie du Mont-Saint-Michel

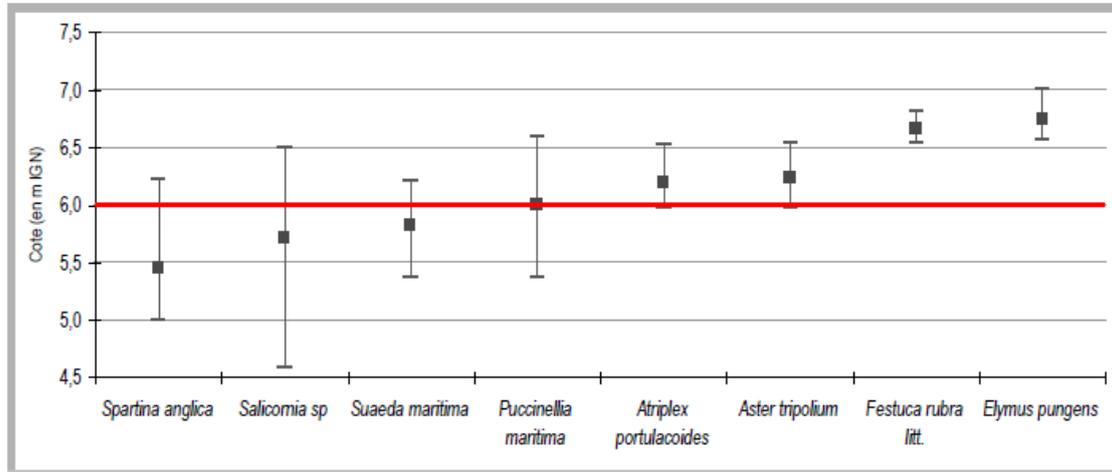
Fig. 2: variation des limites altimétriques de distribution de quelques espèces de schorre aux abords du Mont-Saint-Michel

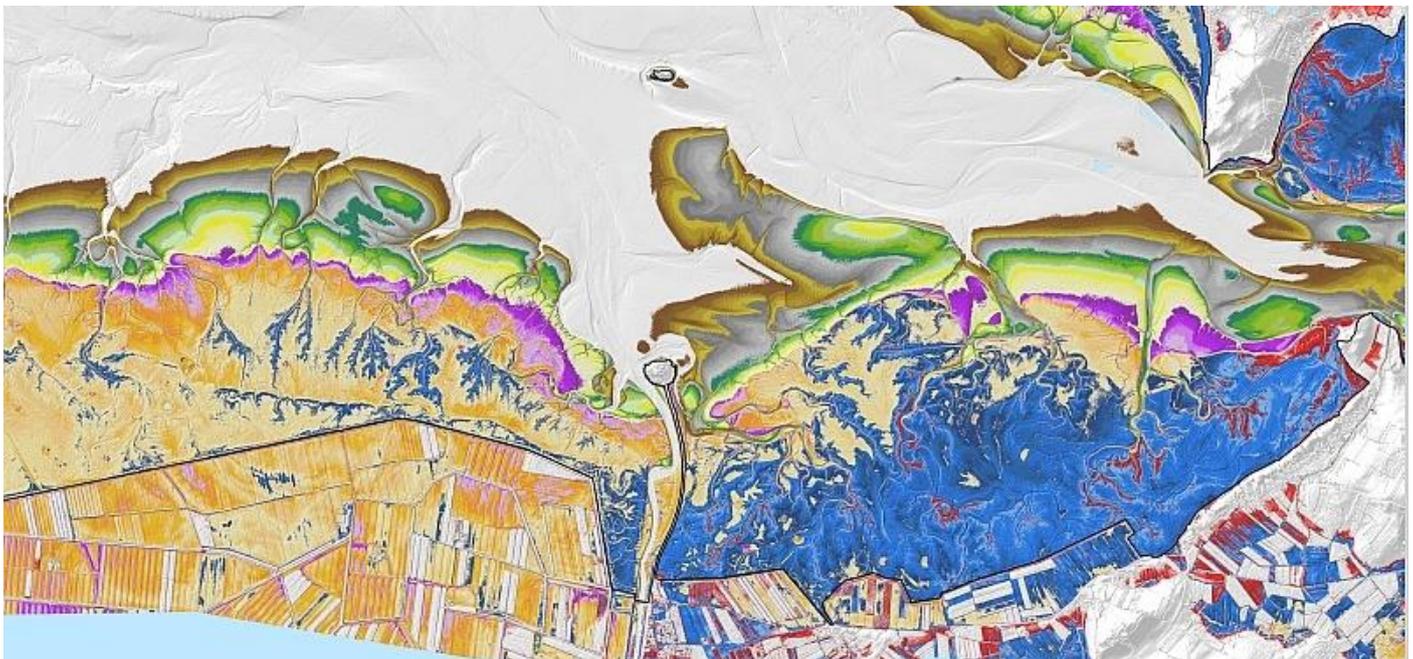
Cotes IGN	Coefficient de marée	% de dépassement du coeff. sur l'année
< 4 m		
4 - 4,5 m	60 (10,75 m CM)	65 %
4,5 - 5 m	70	50 %
5 - 5,5 m	75	42 %
5,5 - 6 m	80	36 %
6 - 6,5 m	90	20 %
6,5 - 7 m	100	8 %
7 - 7,5 m	110	3 %
7,5 - 8 m	115 (14,25m CM)	1 %
> 8 m

Fig. 3: Topographie des schorres autour du Mont (levé LIDAR 2002)
